**Projekt:** 18-78 Nassau, Günter-Leifheit-Kulturhaus, Sanierung  
**LV:** 18-78-3 Beschreibung der Maßnahmen (Recherchen)

Nachfolgend ist eine Kostenschätzung für die Sanierungsarbeiten im Günter-Leifheit-Kulturhaus in Nassau aufgestellt.

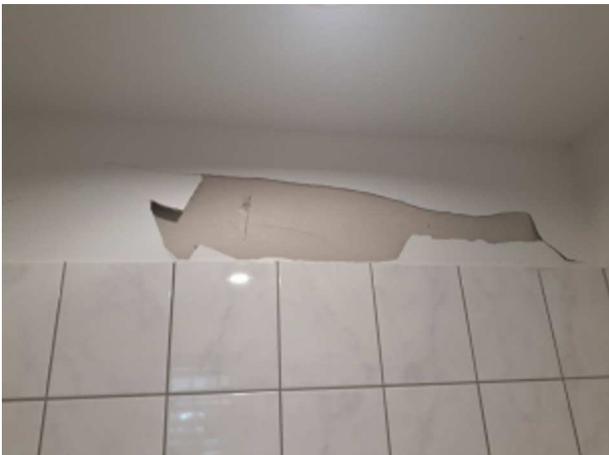
Situation/Foto Raum WC Mitarbeiter:

Hier lösen sich die Wandfliesen von den Stahlbetonwänden, großflächig. Scheinbar passiert dies durch die fehlende oder falsche Grundierung der Stahlbetonwände vor dem Verlegen der Wandfliesen und Feuchtigkeitseintritt. Weiterhin ist durch Klopfen an den Wandfliesen eine Hohlstellung/Vorwölbung der gesamten Wandfliesen zu erahnen. Teilweise löst sich der Fugenmörtel aus den Fugen.

Die Wandfliesen müssen in den Teilbereichen der Stahlbetonwände entfernt werden. Der Aufbau der Wandfliese muss komplett erneuert werden. Evtl. Einbauten, wie Sanitärgegenstände oder WC-Trennwände müssen demontiert und wieder montiert werden.

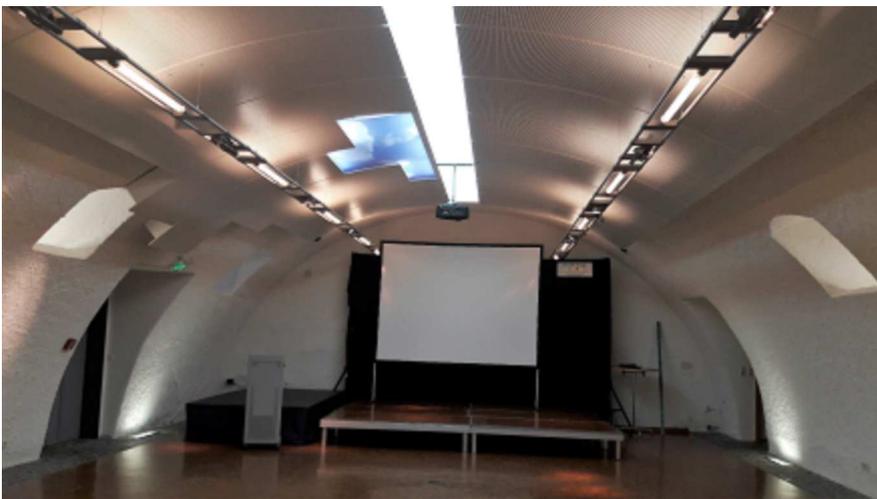
Hier ist die aufwendige Akustikdecke mit Beleuchtung zu ersehen, welche durch die Gesamtmaßnahme abgebaut werden muss :

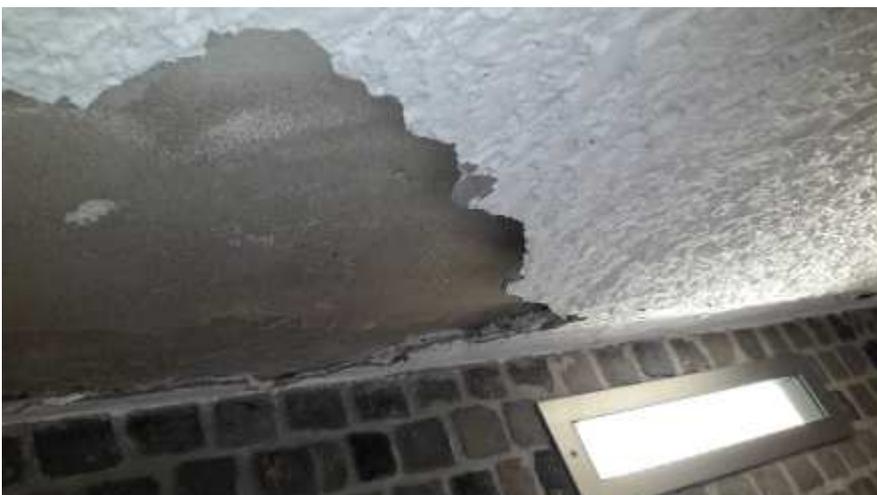
An den Wänden des Versammlungsraumes im Gewölbekeller löst sich in großen Flächen der Innenputz von den Wänden. Als erste Maßnahme soll hier der gesamte Innenputz entfernt werden. Die Wände sind umlaufend von unten nach oben durchfeuchtet.

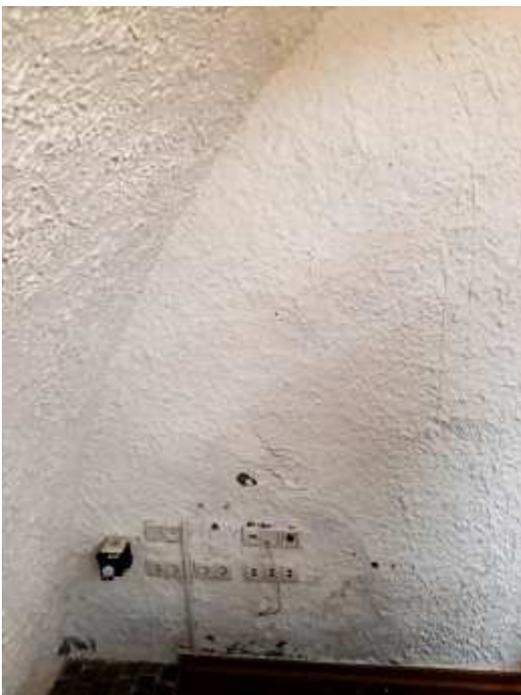
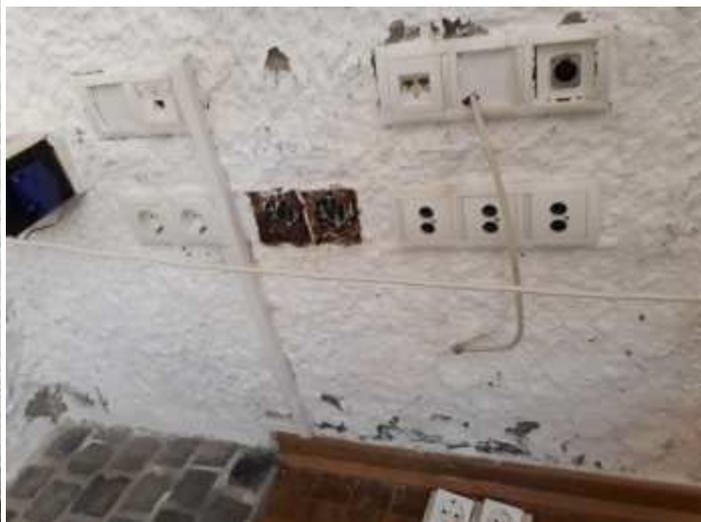
Desweiteren zeigt sich bereits Rost unter den Steckdosenabdeckungen :

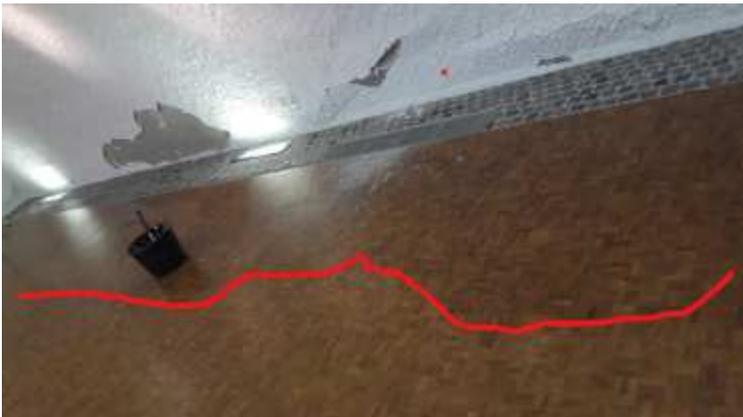
Weiterhin gibt es bereits eine Verfärbung des Parketts durch Feuchtigkeit.  
Die rote Linie zeigt die Feuchtigkeitsschäden im Bodenaufbau, Parkett!

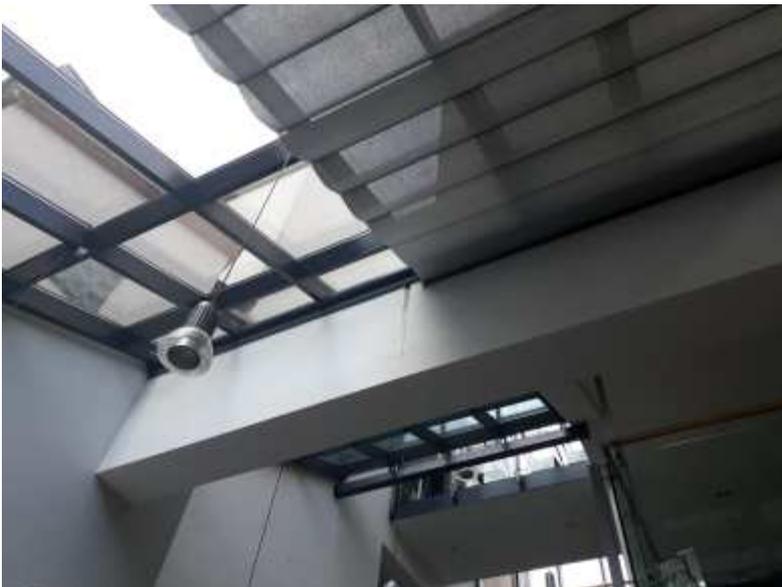
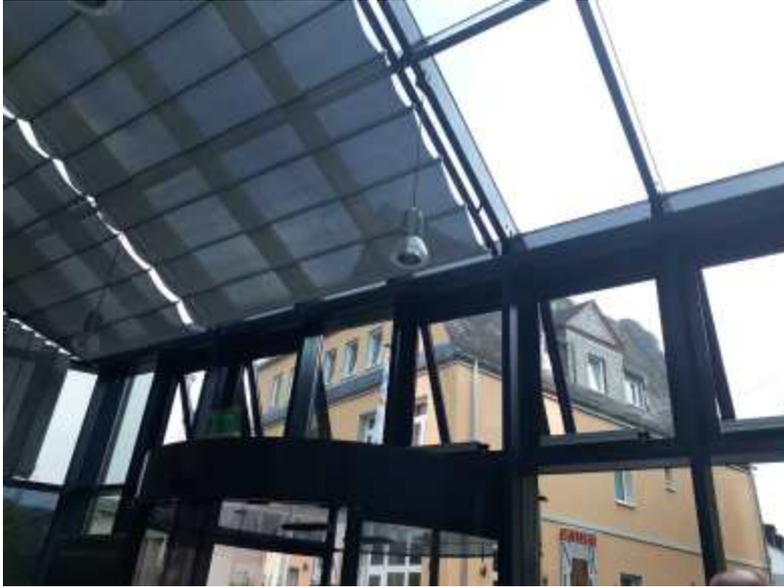
An verschiedenen Stellen des Glasdaches, sowie an der Fassade dringt Regenwasser durch, welches an verschiedenen Stellen sichtbar ist.

Durch eine Fachfirma (auch Hersteller dieser Glaskonstruktion) , wurde ein Angebot erstellt, um die Undichtigkeiten zu regulieren, wie folgt :

Die Dachflächenfenster erhalten neue äußere Glasdichtungen.

Der Anschluss der senkrechten Glasfassade zum Übergang der Glasdachfläche wird die Deckleiste geöffnet und die Dichtheit überprüft.

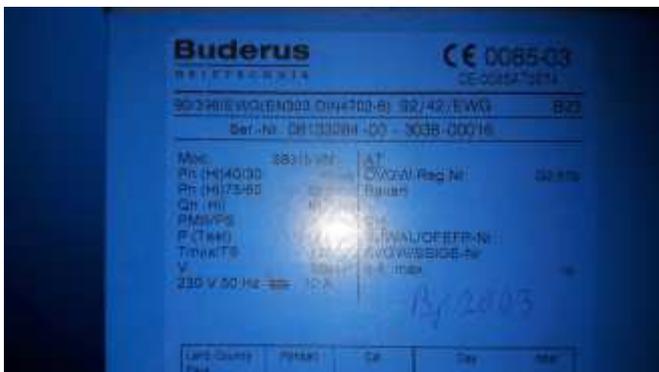
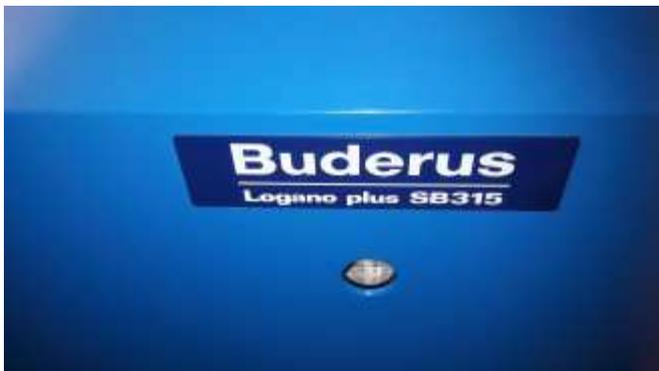
Der vorh. Gas-Brennwertkessel war undicht und verlor Wasser. Dies ist durch die Fa. Buderus behoben worden, der Kessel wurde geschweißt. Allerdings wird hier von einer nicht langen Haltbarkeit ausgegangen, so daß es kurzfristig zum Defekt des kompletten Brennwertkessel kommen kann. Die Repartaur kann dann nicht ein Zweitesmal durchgeführt werden.

Hierzu wurde von der jetzt betreuenden Firma ein Angebot zum Austausch des Brennwertkessel angefordert, und in die Kostenaufstellung eingepflegt.
