Heidenrod, den 11.09.2023

## Eingehende Kontrolle von Baum Nr. 118

Beauftragung durch: VG Bad Ems / Nassau

Stichtag: 19.07.2023

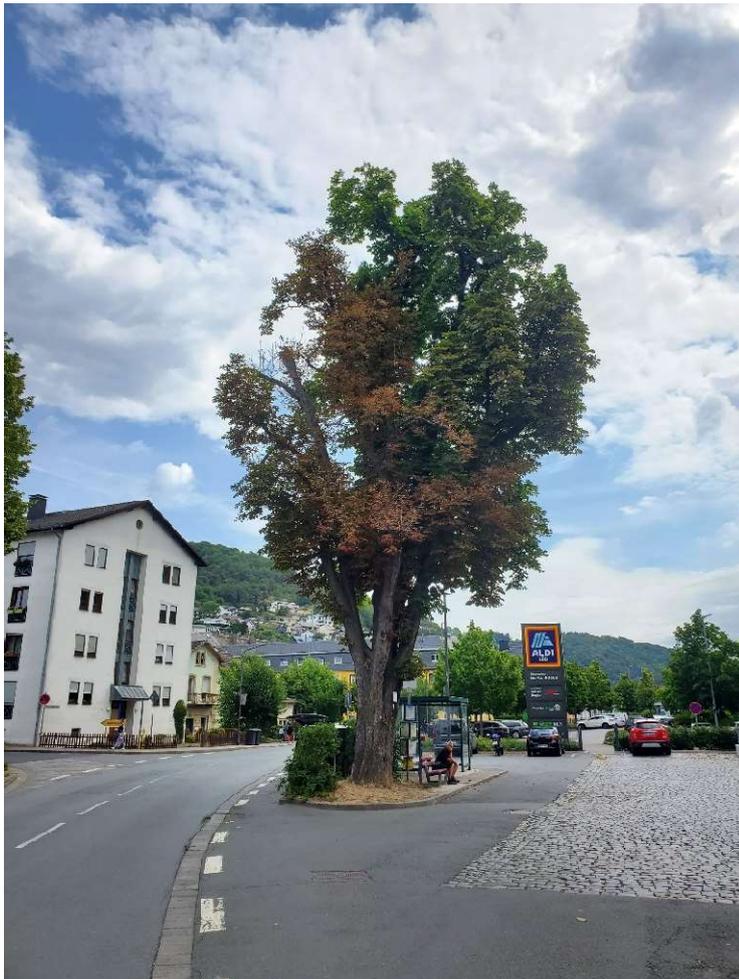
Abb. 1: Gesamtbild des Baumes

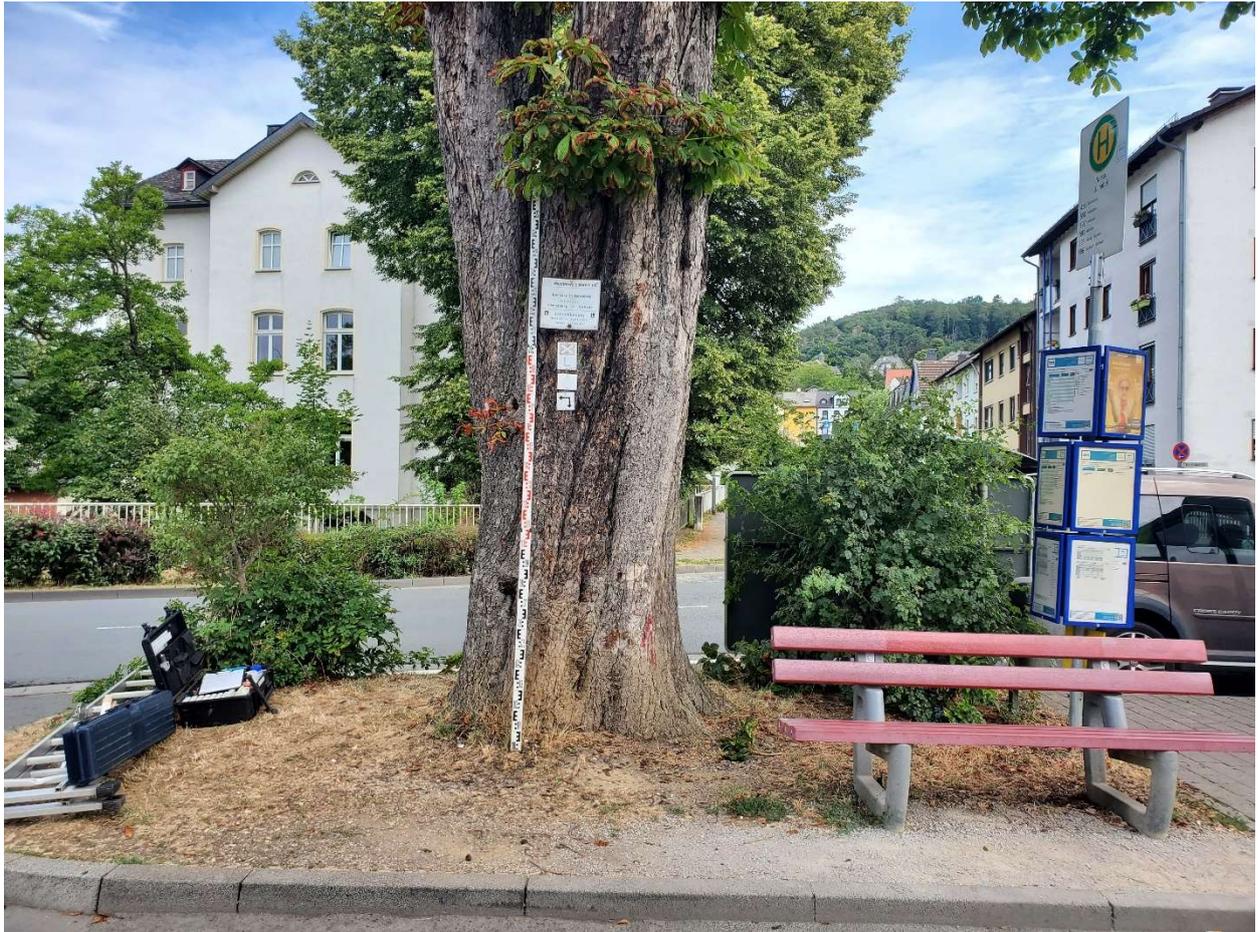
- Verkehrsinsel mit eingeschränkter Baumscheibe
- Nord ca. 1,2m Abstand zu Hochbord
- Ost ca. 2,2m Abstand zu Pflasterfläche, Fundament für Mülleimer, Parkbank und Verkehrszeichen
- Süd ca. 1,5m Abstand zu Hochbord
- West ca. 2,6m zu Hochbord

Inwieweit Wurzelkappungen durch zurückliegende Baumaßnahmen stattgefunden haben, bleibt unbeantwortet.

Abb.3: Baumumfeld aus Richtung Süd

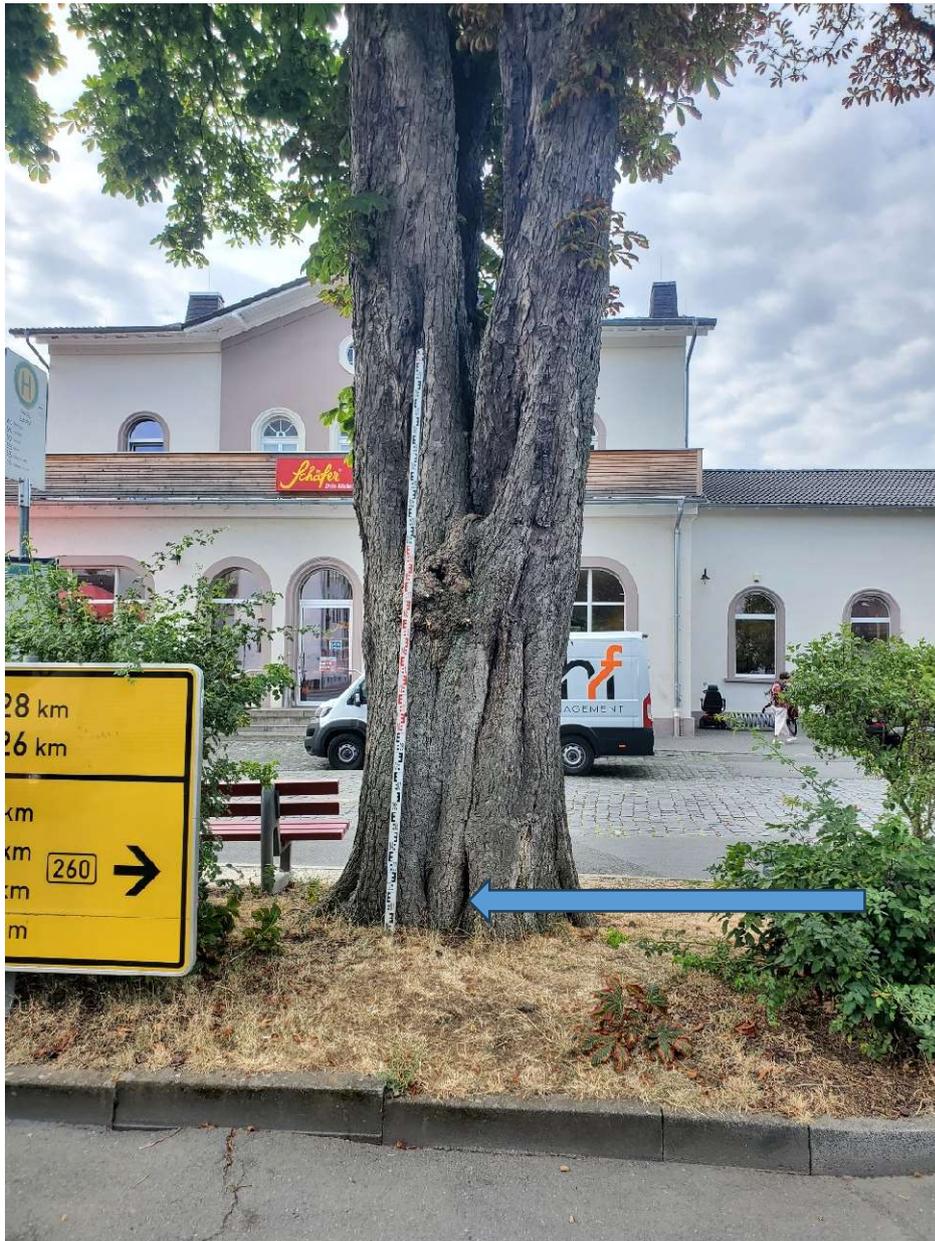
- Nordseite gebuchtet, hier Höhlung von ca. 30 cm Tiefe

Abb. 4: Gebuchteter Stamm- und Stammfuß mit Höhlung (Nordseite)

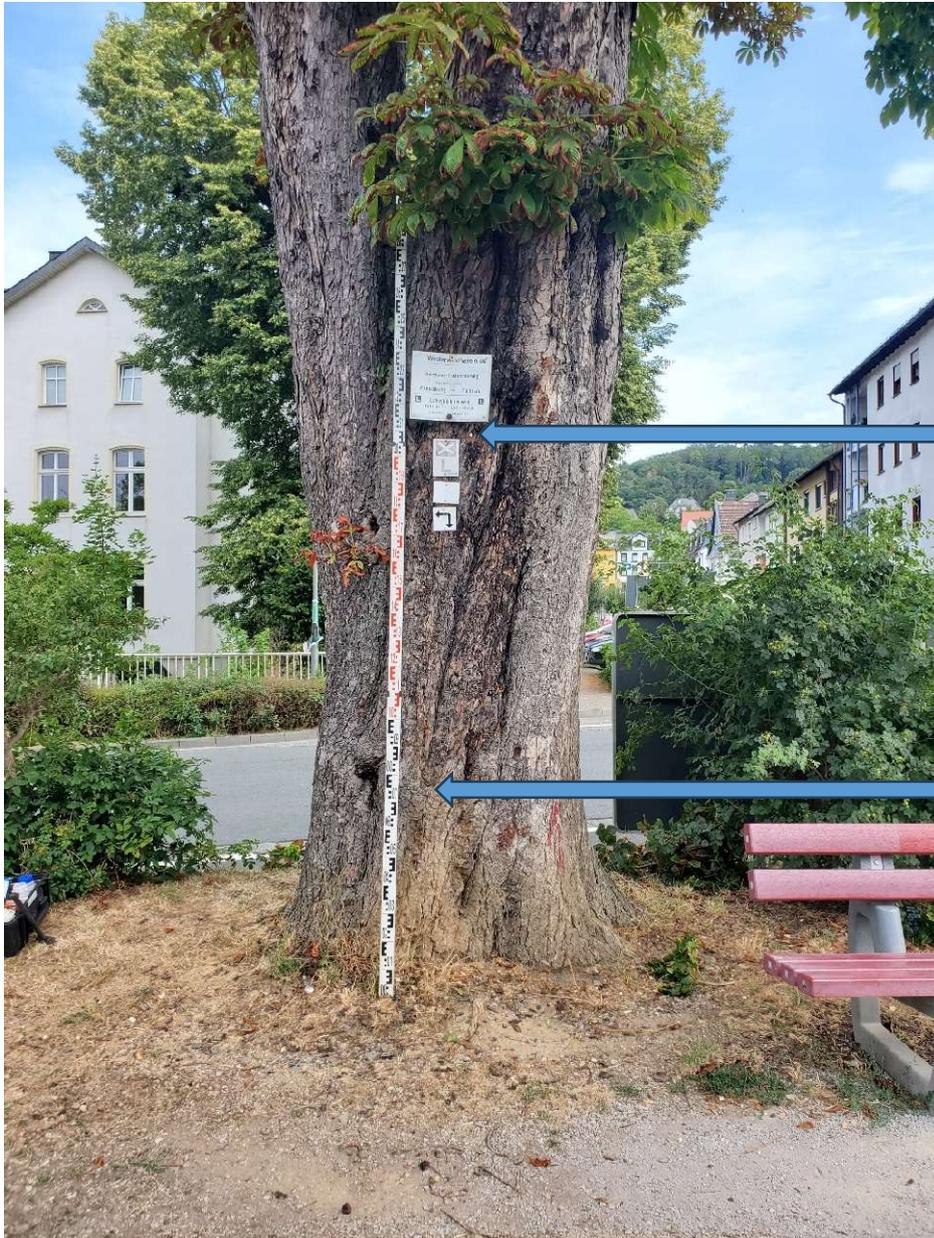
- Nord in ca. 1,8m Höhe Wunde von ca. 70 cm Tiefe
- Süd Wunde in ca. 0,8m
- Süd Hohlklang von 0,8- 2,4m (Stammkopf)
- Ost und Westseite zeigen visuell keine Schadmerkmale

Abb.4: Stammbereich aus Süd. Markierung zeigt den Bereich des Hohlklanges

- Süd Hohlklang (siehe Abb. 4 oberer Pfeil)
- Zwiesel mit eingewachsener Rinde
- In ca. 3-3,5m weitere Zwiesel als Zugzwiesel ausgebaut

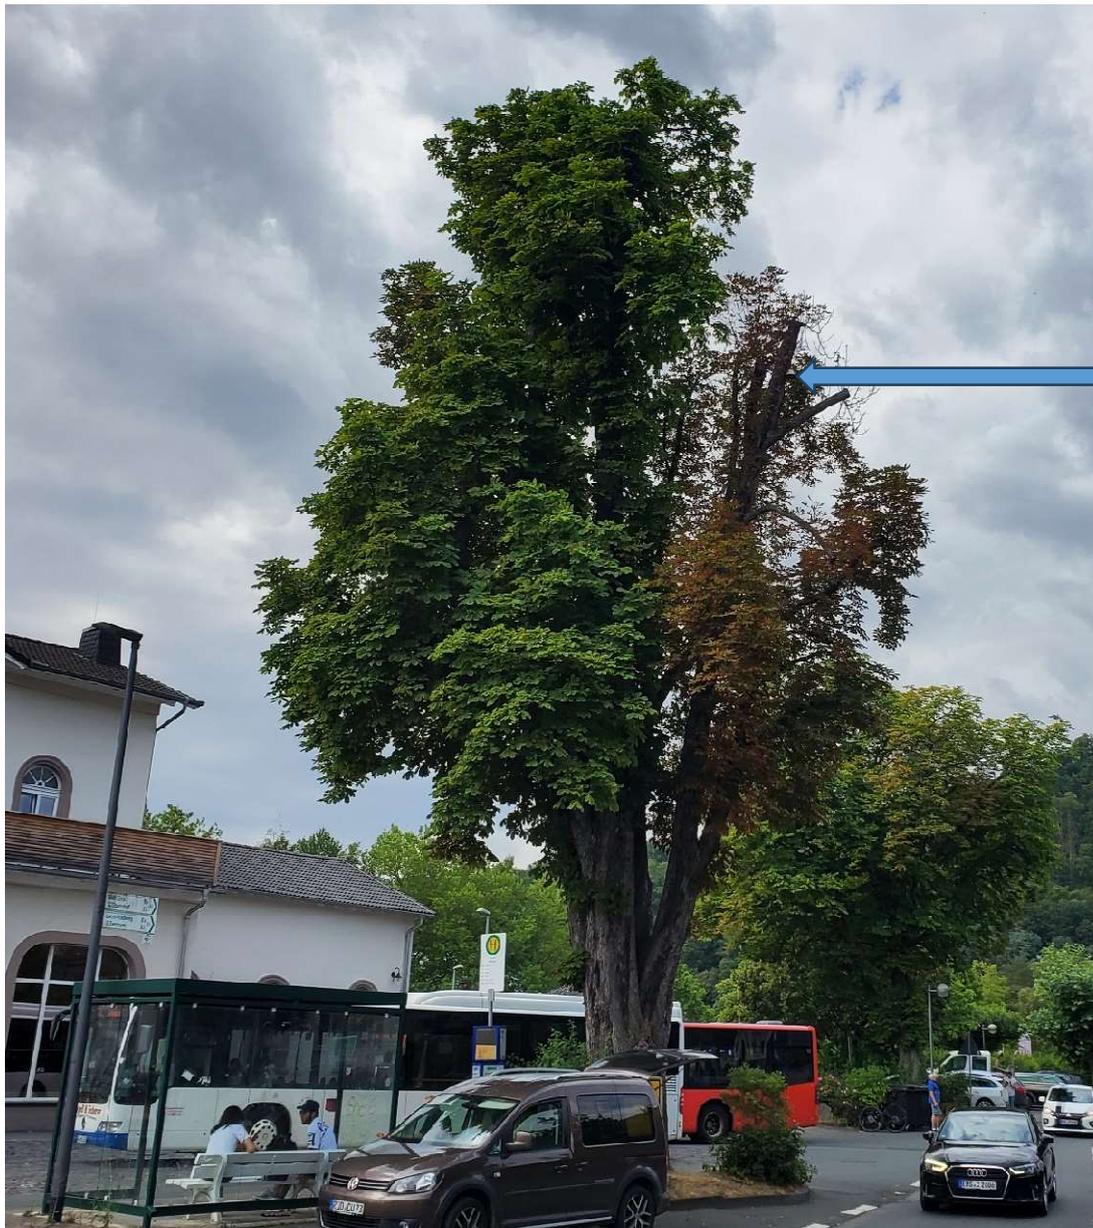
- Astungswunden mit Faulstellen im gesamten Kronenbereich
- Wundleiste (überwallter Riss) an Stämming Südwest
- Pilzfruchtkörper des Zunderschwamm an Stämming nach Nord. Hier zeigt sich ebenfalls eine Rücktrocknung von ca. 4m ausgehend des bereits gekappten Stämmings

Abb.5: Krone, Pfeil zeigt auf Lage des Fruchtkörpers an Stämming Nord

Das Absterben der nördlichen Krone ist in Zusammenhang mit der Fäule ausgehend des Zunderschwammes zu setzen. Der echte Zunderschwamm *Fomes fomentarius* gilt als aggressiver Fäule-Erreger.

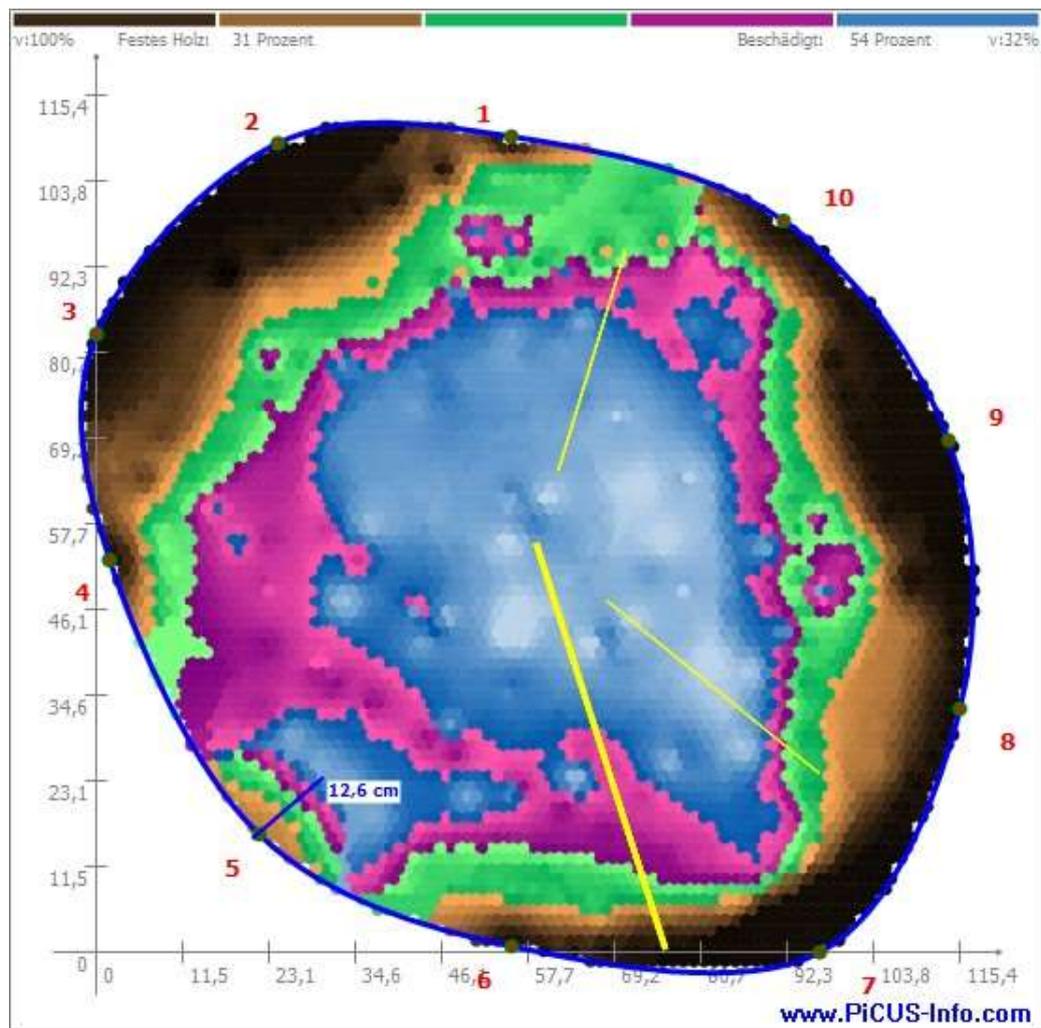
Abb.7: Schalltomogramm in 220cm Höhe

Um die relativen Laufzeiten zu überprüfen, wurde eine Bohrwiderstandsmessungen in Höhe von Sensor Nr. 5 (siehe Abb.7, Lage der Bohrwiderstandsmessung wurde als blaue Linie eingefügt) als Referenzmessung durchgeführt.

Anhand der Bohrwiderstandsmessungen kann erkannt werden, dass sowohl die Farben Blau wie auch Pink eine Schädigung des Holzkörpers darstellen.

Das Schalltomogramm zeigt eine umfangreiche, teils randnahe, Schädigung des Holzkörpers. Die Bohrwiderstandsmessung zeigt eine Höhlung ab ca. 13 Messtiefe. Der steile Abfall der Messamplitude deutet auf eine Abschottung der Fäule gegenüber dem noch intakten Holzbereich hin.

Die Lage der Schallmessung befindet sich kurz unterhalb des Zwiesels. Holzstrukturen, welche die einzelnen Stämmlinge nach innen (also auf Zugbelastung) verankern, können nicht mehr erkannt werden.

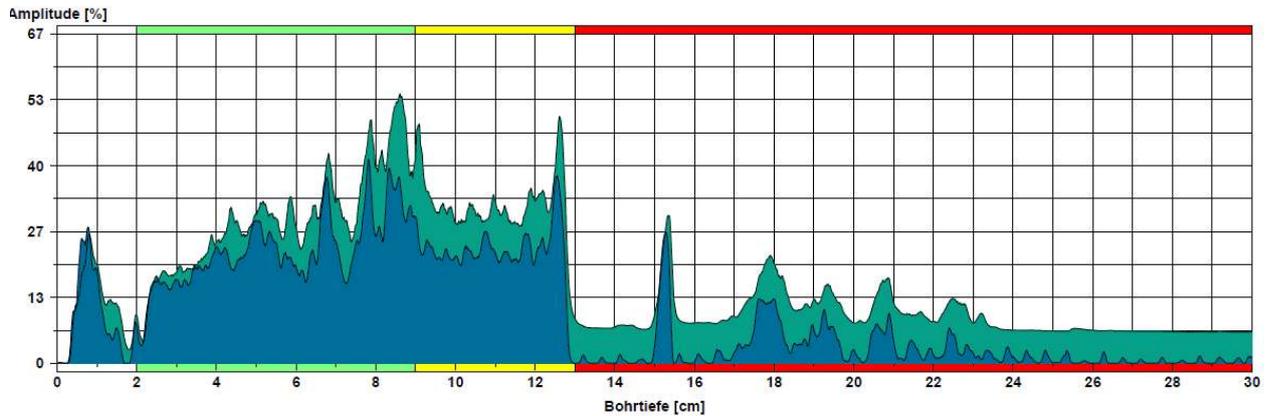
Von 0,00 cm bis 2,00 cm	: Borke
Von 2,00 cm bis 9,00 cm	: fester Holzkörper
Von 9,00 cm bis 13,00 cm	: Vorschädigung
Von 13,00 cm bis 30,00 cm	: Hohlraum

Abb. 8: Bohrwiderstandsmessung im Bereich von Sensor 5.

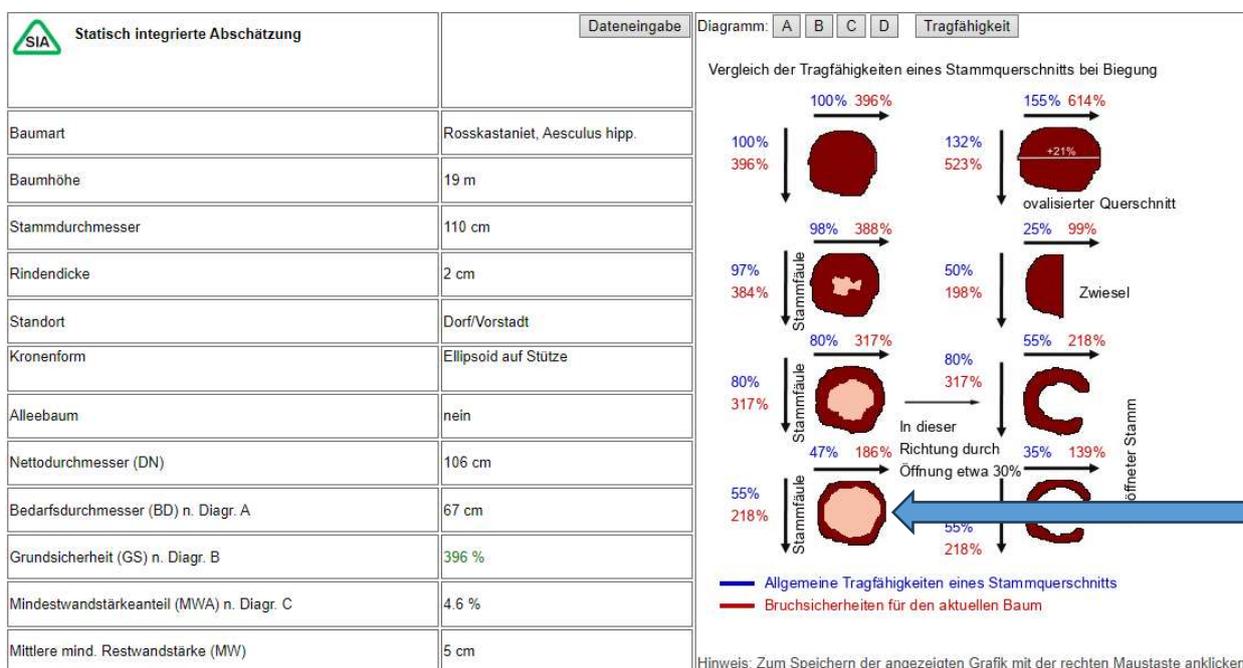
Die Daten der Kastanie wurden in die Software „SIA“ (statisch integrierte Abschätzung) eingefügt. Hier wird deutlich, dass die Bruchsischerheit, anhand der vorhandenen Restwandstärke, rein rechnerisch noch gegeben ist.

Abb.9: SIA-Berechnung. Die Berechnung gibt für einen +/- übertragbaren geschädigten Holzquerschnitt noch einer Bruchfestigkeit von 186% an (angestrebt werden generell 150%.)

Da sich aber der Schaden bis in den Zwiesel der mehrfach gegabelten Kastanie hineinzieht, ist die Bruchgefahr aus meiner Sicht hier wesentlich kritischer zu bewerten als im Stammbereich. Alle auftretenden Lasten müssen über die Druckseite (Außenseite) abgewirtschaftet werden, da die Zugseiten (Innenseiten) durch Fäule abgebaut wurden. Insbesondere für den Stämmling auf der Südseite bedeutet dieses, dass sämtliche Lasten über einen ca. 12cm starken Holzbereich aufgefangen werden müssen, was aus meiner Sicht deutlich zu gering ist.

Somit sehe ich keine angemessene Möglichkeit, den Baum zu erhalten. Ein Kronensicherungsschnitt (Einkürzung der Krone um ca. 50%) kann zu einer kurzfristigen Verlängerung der Standzeit führen, was ich aber im gegebenen Fall, bedingt durch den Befall mit Zunderschwamm, nicht empfehlen kann.

- Fällung binnen 3 Monaten
