## Sicherheitsbegehung – als Bestandteil der Gefährdungsbeurteilung

### Verbandsgemeinde Bad Ems-Nassau (VG BEN) - Friedhof Winden

**Datum:** 10.04.2025

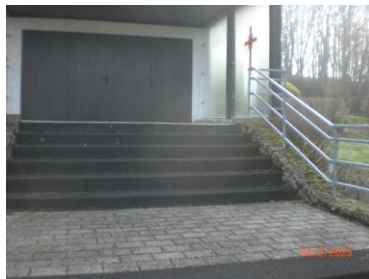
Info: Die Treppen im Außenbereich verfügen über Handläufe.

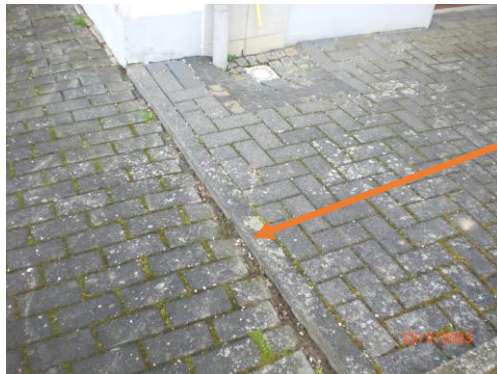
**SM:** Hier befindet sich eine schlecht erkennbare Einzelstufe;  
Es besteht die Gefahr des Nichterkennens bzw. des Stolperns / Stürzens.

Empfehlung: Bitte die Kante farbig und deutlich erkennbar kennzeichnen.
