## **Baubeschreibung Sanierungskonzept Kostenschätzung**

Objekt: **Ehemaliger Adolzheimer Hof, Nassau**

Maßnahme: Dach- und Fassadeninstandsetzung

Bauherr: **Stadt Nassau**  
Am Adelsheimer Hof 1  
56377 Nassau

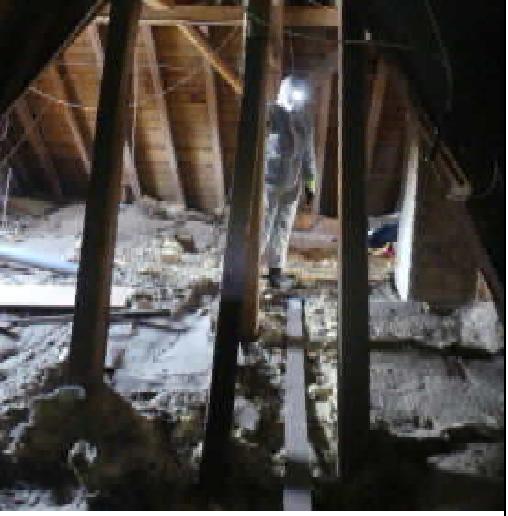
Begrenzte Zugänglichkeit aufgrund mangelhaft verlegter Mineralwolle-Dämmung, vermischt mit Bauschutt und Bauabfällen (exemplarisch)
2	Dachstuhl Spitzboden <b>Anbau 1</b>

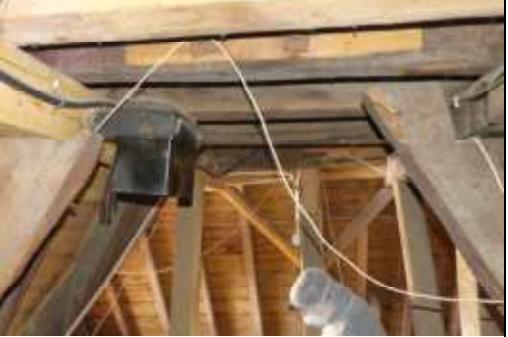
Zerstörtes Stuhlgebinde durch Entfernung der Spannriegel
3	Dachstuhl Spitzboden <b>Anbau 1</b>

Die geschädigten Fußpunkte von Sparren und Deckenbalken werden durch Anschuhungen mit einem geraden Blatt repariert. Dabei wird ausschließlich Eichenholz aus Zweitverwendung eingebaut. Im Zuge der Deckenbalken-Reparatur auszubauende Deckengefachfüllungen werden mit einer auf Abstand eingebrachten Blindschalung mit erdfeuchter Strohlehmschüttung wiederhergestellt. Die von der Reparatur betroffenen Räume (vorwiegend im Südwestflügel) müssen entweder vorübergehend geräumt oder mit Staubwänden geschützt werden.

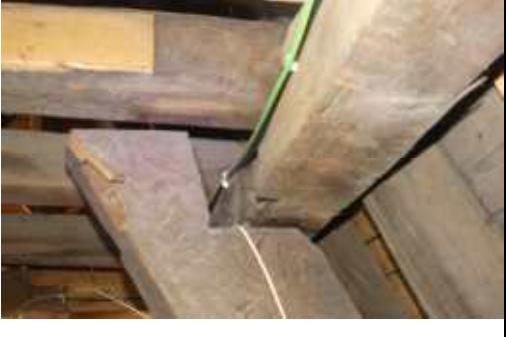
Zerstörtes Stuhlgebinde durch Entfernung der Spannriegel, Detail
4	Dachstuhl Spitzboden <b>Kernbau Nord-ostflügel</b> Südgiebel

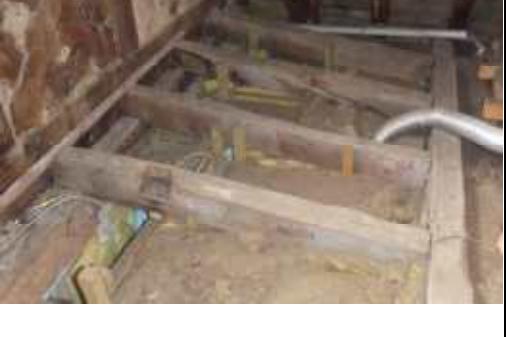
Stark verformte Stichbalkenlage

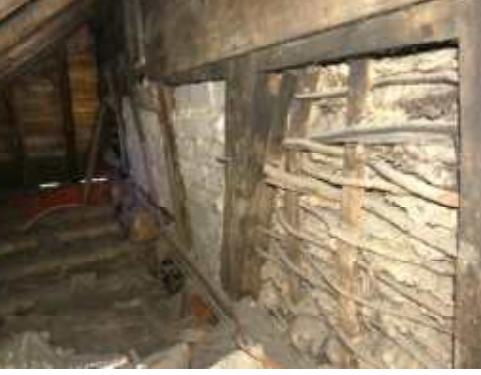
Starke Ausbauchung und Verformung. Ursache erst nach Freistellung ergründbar.
6	Dachstuhl <b>Anbau 1</b> Ehemalige Außenwand Giebel Nord- west, Innen- seite mit Kopf- band

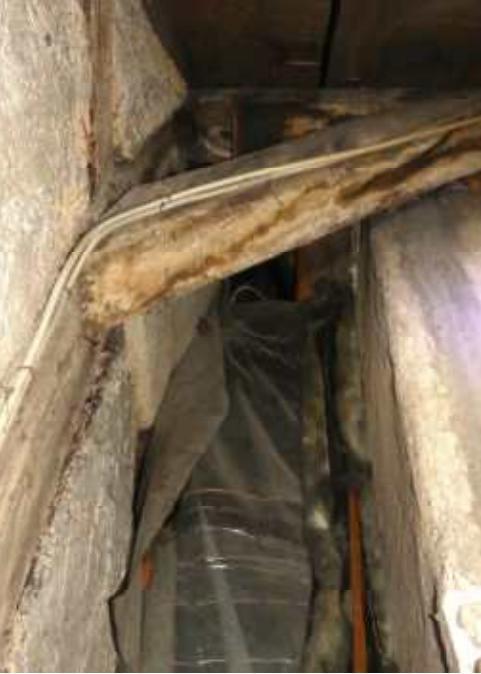
dto.
7	Dachstuhl <b>Anbau 1</b> Traufe Süd

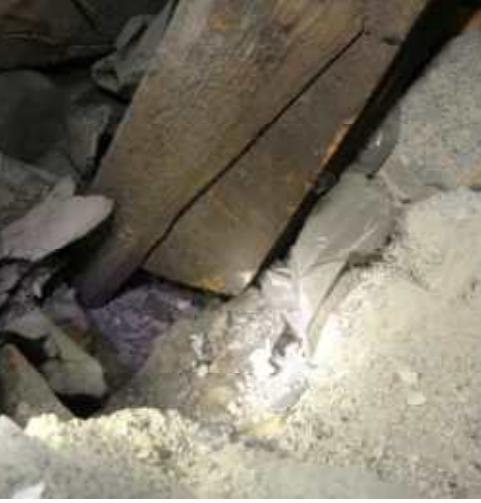
Sparrenfuß ohne Deckenbalken- auflager. Statische Ablastung un- klar (exemplarisch).

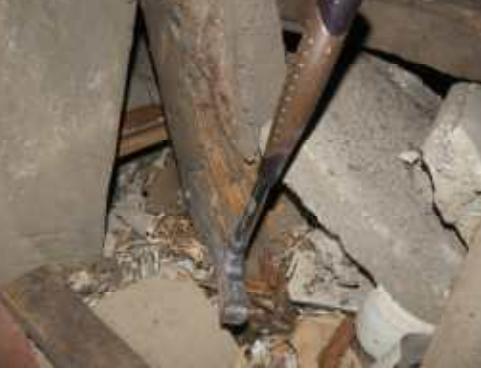
Durch Fäulnis geschädigter Fußpunkt von Deckenbalkenauflager und Sparrenfuß (exemplarisch).
9	Dachstuhl Kehle zwischen <b>Anbau 1 und</b> <b>Südwestflügel</b>

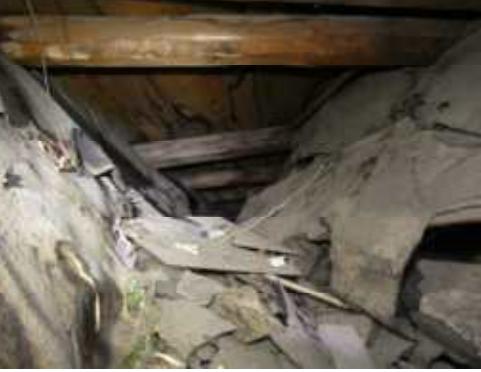
Kehle mit Bauschutt gefüllt; Kontrolle nicht möglich.
10	Dachstuhl <b>Südwestflügel</b> Traufe Nord

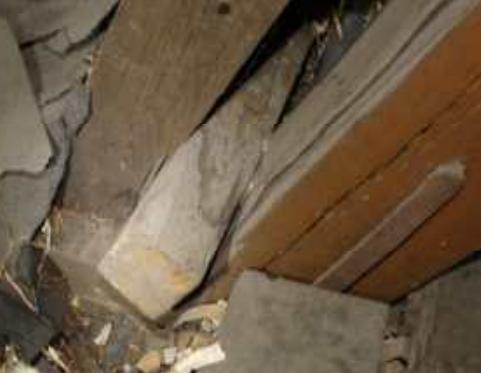
Reparierter Fußpunkt (exemplarisch).
11	Dachstuhl <b>Südflügel</b> Traufe West

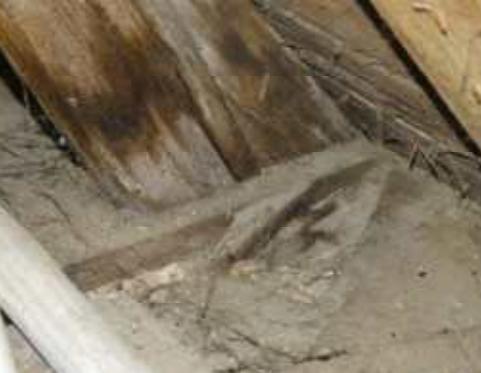
Intakte und allesamt einsehbare Fußpunkte des Dachstuhls von 1951. Hier sind keine Reparaturmaßnahmen erforderlich (exemplarisch).

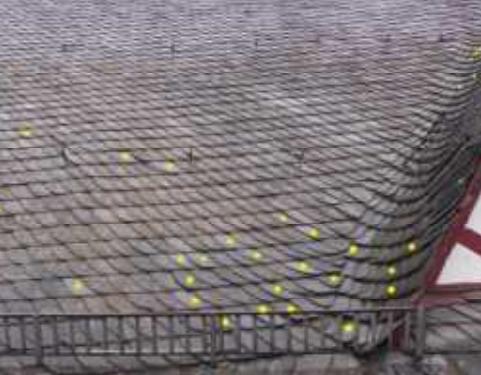
Dacheindeckung von 1951; gelb markiert bereits reparierte Schiefersteine (exemplarisch).
13	Dachdeckung <b>Kernbau</b> <b>Nordostflügel</b>

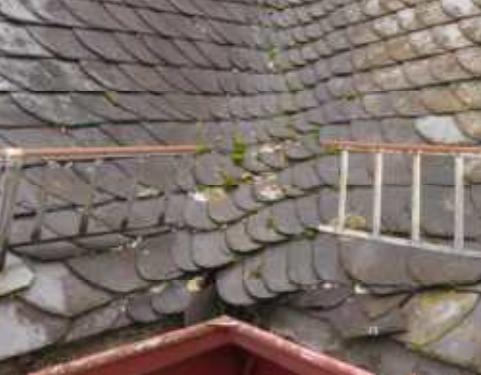
Dacheindeckung von 1951, Rinnen für die zunehmenden Starkregenereignisse zu gering dimensioniert; an den Kehlen fehlt ein Einlauf-Topf (exemplarisch).
14	Dachdeckung Kehle zwischen <b>Anbau 1 und</b> <b>Südwestflügel</b>

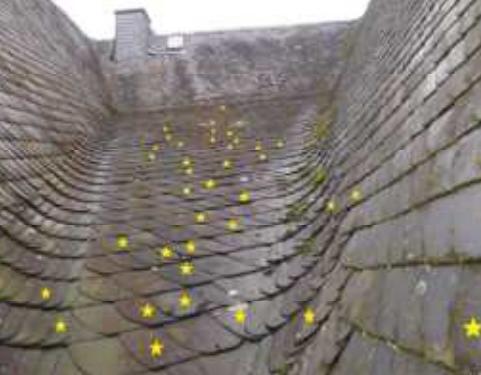
Dacheindeckung von 1951; gelb markiert bereits reparierte Schiefersteine (exemplarisch).
15	Dachdeckung <b>Südflügel</b> Traufe Südost

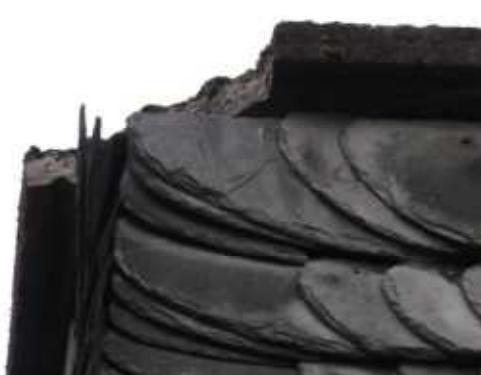
Schadhafte Betonabdeckung des Schornsteinkopfes.

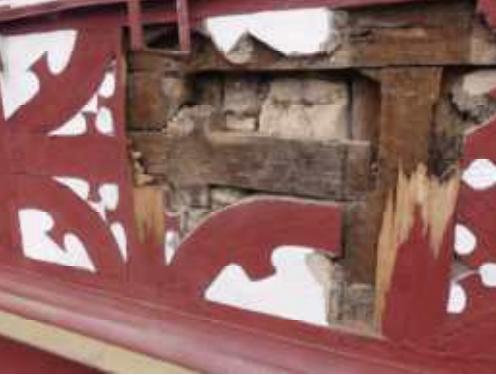
Abgebeilte und oben abgesägte bauzeitliche Brüstungszierformen. Der Riegel wurde für die Vergrößerung der Fenster heruntergesetzt und mit der Bretterverkleidung kaschiert. Mangelhafte Ausfachung mit vielen Hohlräumen (exemplarisch).
17	<b>Fassade Kernbau Südwestflügel 2. OG Südwest</b>

Die Brettchenverkleidungen werden abgenommen und nach Sanierung des Holztragwerkes und der Gefachfüllungen in gleicher Form wieder aufgebracht. Eine Abnahme ist allein schon wegen der Farbaufträge und der teils abgewitterten und geschädigten Oberflächen angeraten und auf jeden Fall wirtschaftlicher als eine Reparatur. In Teilbereichen ist auch mit Fäulnisschäden zu rechnen, die sodann mit behoben werden können. Außerdem sind die Brettchen teilweise auch ohne dahinter liegende Vollhölzer aufgebracht und mit Mineralwolle hinterfüllt. Hier sind neue Vollhölzer einzubauen.

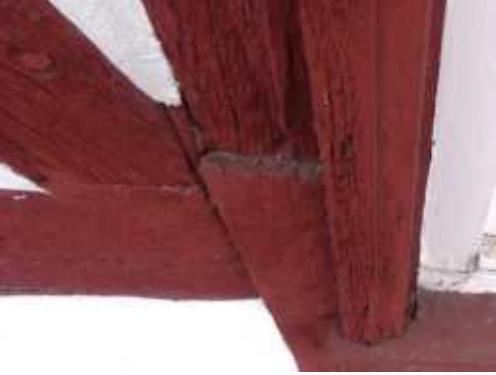
Bretterverkleidung auf originalem Fensterpfosten (exemplarisch).
18	<b>Fassade Kernbau Südwestflügel 2. OG Südwest</b>

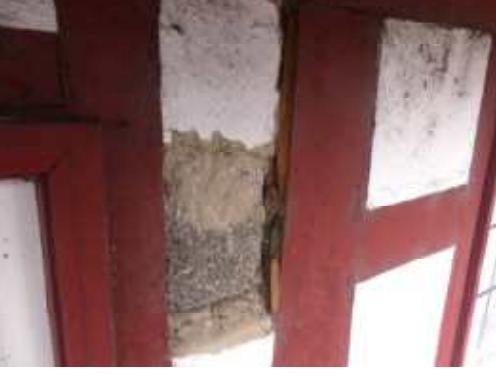
dto.
19	<b>Fassade Kernbau Südwestflügel 1. OG Südwest</b>

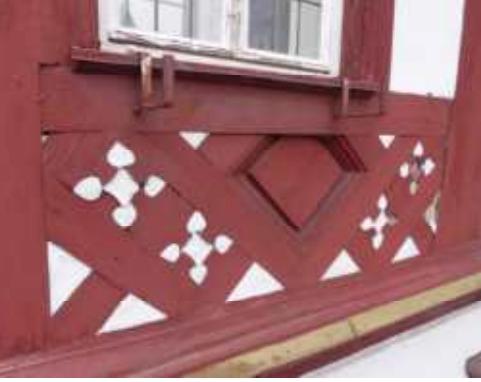
Unpassende Zierformen. Die Rauten passen eher in das 18. Jh. Im Gegensatz zum 2. OG, wo wenigstens eine Anpassung der Bretterverkleidung an die großen Fenster erfolgte, wurden hier „abgeschnittene“ Zierelemente eingebaut.
21	<b>Fassade Kernbau Südwestflügel 1. OG Südwest</b>

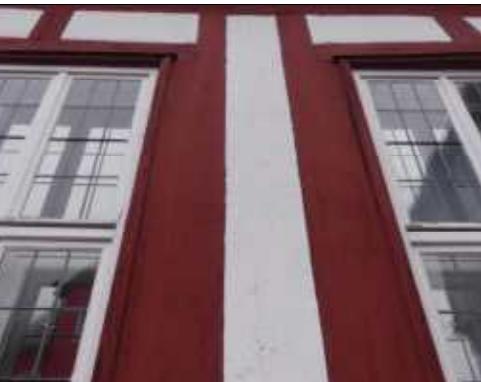
Bretterverkleidungen an beiden Fensterpfosten. Nur der weiß angelegte Bundpfosten dazwischen ist tatsächlich original.
22	<b>Fassade Kernbau Südwestflügel 1. OG Südwest</b>

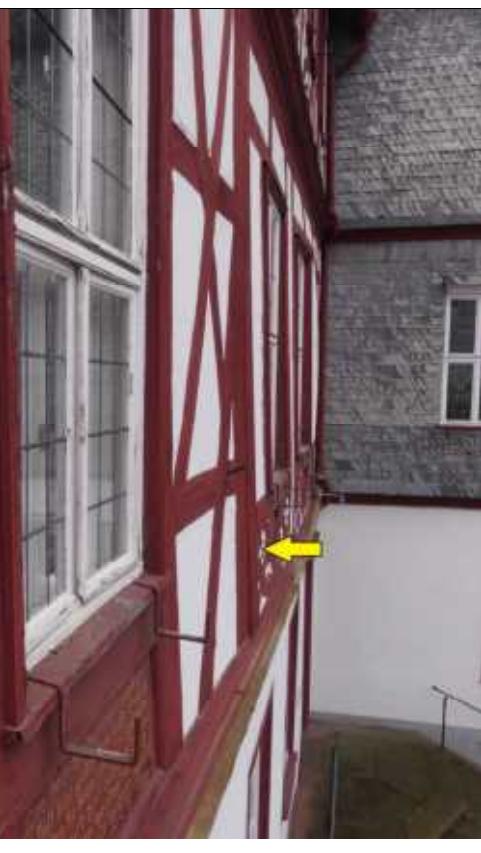
Wandausbauchung im Bereich des verkleideten Bundpfostens; Indiz für statische Überlastung (gut erkennbar an den schrägen Fensterlaibungen im Hintergrund).

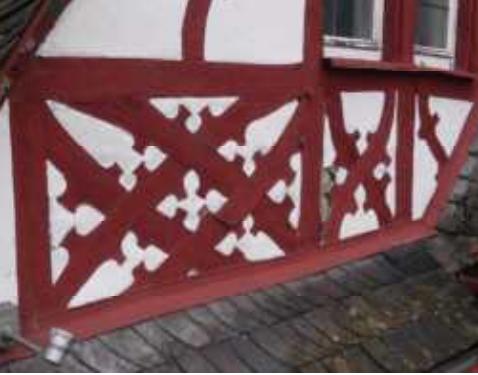
Gebrochene Zierform, Schäden aller Hölzer im Fußbereich, teilweise durch Spachtelmassen kaschiert
24	Fassade <b>Kernbau</b> <b>Südwestflügel</b> <b>1. OG</b> Südwest

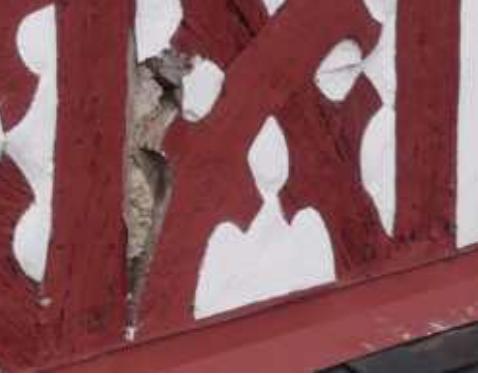
Wie oben, Detail
25	Fassade <b>Kernbau</b> <b>Südwestflügel</b> <b>1. OG</b> Südwest

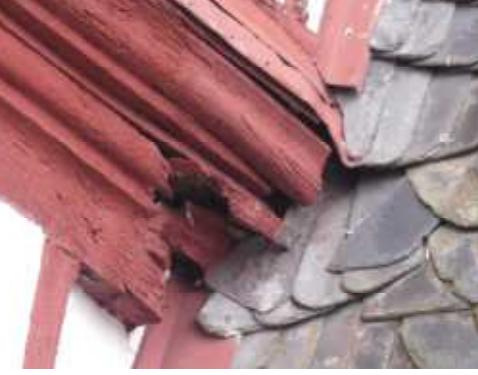
Fäulnisschäden an Rähm und Schwelle; mangelhafter Dachanschluss
26	Fassade <b>Kernbau</b> <b>Südwestflügel</b> <b>2. OG</b> Südwest

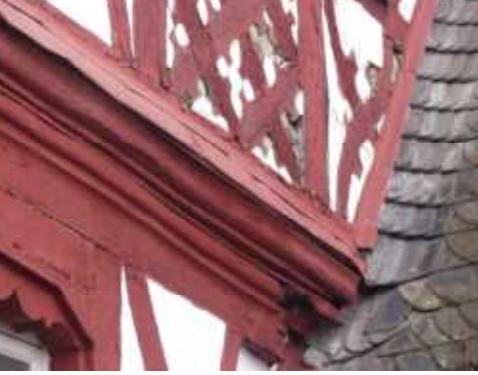
Fäulnisschäden an allen Holzbau-teilen; mangelhafter Dachanschluss

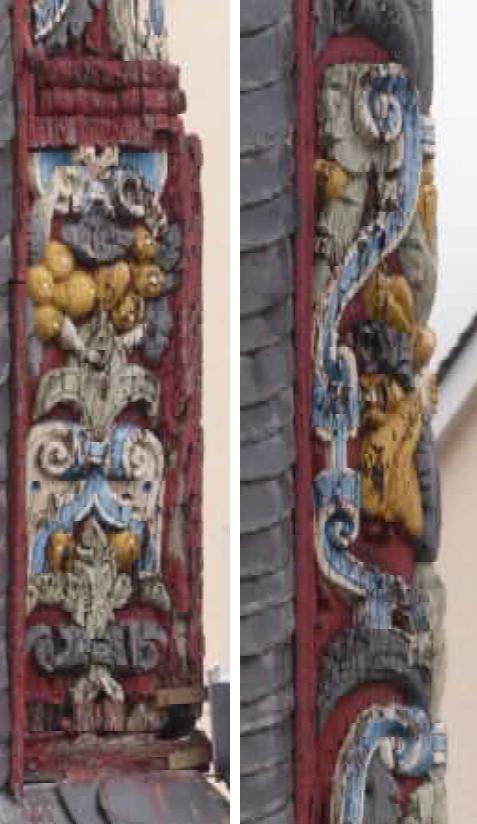
Starke Verwitterungsschäden am geschnitzten Eckpfosten. Der schlechte Zustand lässt sich trotz der exponierten Ausrichtung der Ecke nach Südwesten nur schwer erklären, da sich alle anderen Eckständer in einem guten bis sehr guten Zustand befinden.
28	Fassade <b>Südflügel</b> 2. OG Giebel

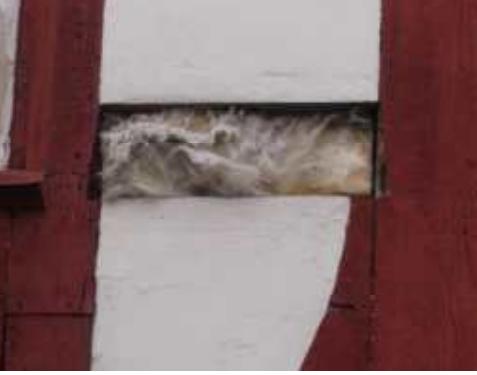
Ausfachung mit Mineralwolle nach Abnahme eines Bretter- „riegels“ (exemplarisch)
29	Fassade <b>Südflügel</b> 2. OG Giebel

Die Gefachfüllungen aus einem Gemisch mit Bimssteinen und Mineralwolle werden alle-samt durch eine einheitliche Ausmauerung mit Strohlehmziegeln ausgetauscht. Dies wird in Zukunft zu einer besseren Regulierung des Feuchtehaushaltes in der Fassade führen. Bei dieser Gelegenheit werden auch die Mineralwolle-Innendämmungen von außen ausgebaut und durch eine bauphysikalisch besser geeignete Zellulose-Einblasdämmung ersetzt.

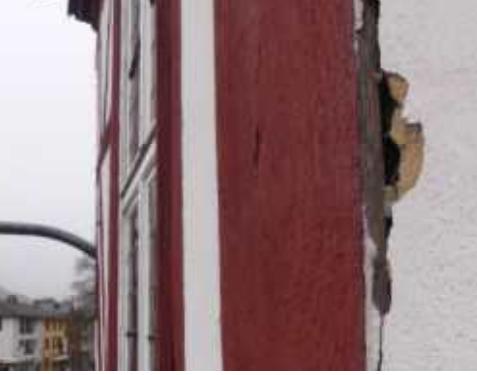
Bretterverkleidung eines „Bundpfostens“, dahinter befindet sich ein Hohlraum, vermutlich mit Mineralwolle gefüllt (exemplarisch).

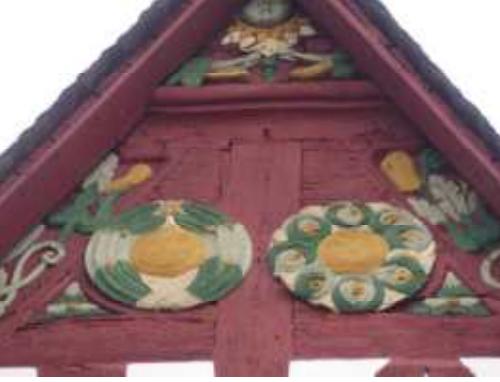
Originaler Abbund mit verwitterter Oberfläche; die Schnitztafel im Giebeldreieck ist durch Fäulnis stark geschädigt.
31	Fassade <b>Südflügel</b> <b>DG</b> Giebel

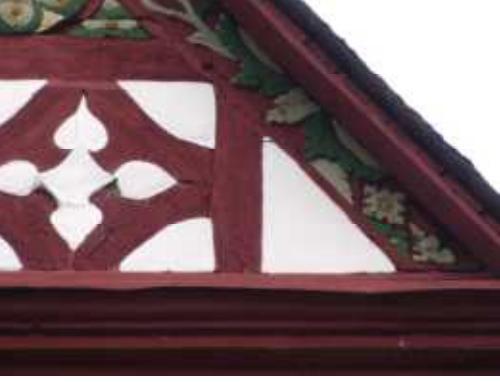
Originaler Abbund mit Schäden an den Anschlussfugen und im Fußbereich
32	Fassade <b>Südflügel</b> <b>2. OG</b> Traufe Südost

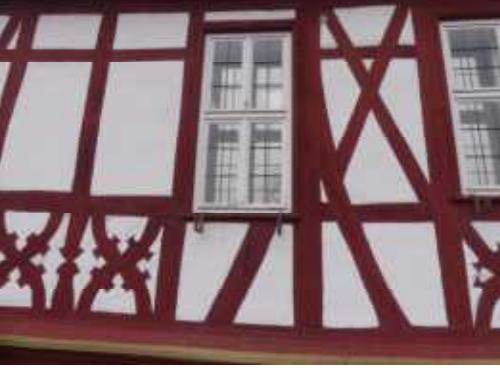
Aufgrund des nachträglichen Fenstereinbaus durchtrennte Strebe
33	Fassade <b>Südflügel</b> <b>2. OG</b> Traufe Südost

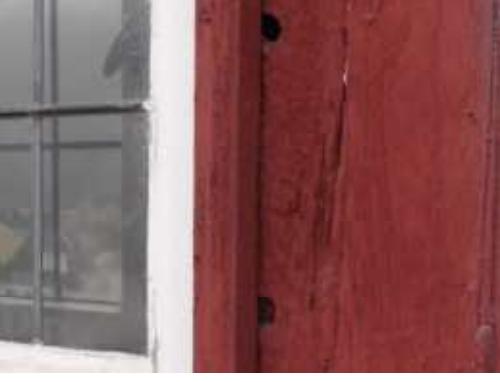
Aufgrund des nachträglichen Fenstereinbaus durchtrennte Strebe, Detail der Holznagellöcher im Pfosten

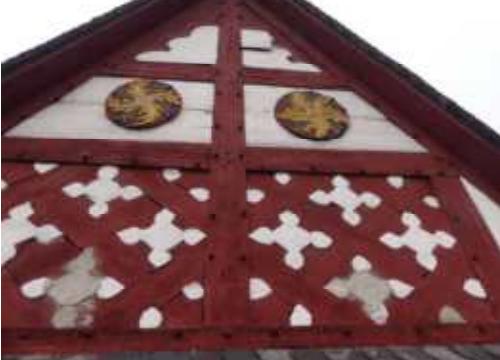
Komplette Neuschöpfung mit einer Kombination aus Brettern und Vollhölzern (exemplarisch). Stark verwitterte Holzoberflächen und schadhafte Gefachputze
35	<b>Fassade Kernbau Nordostflügel 2. OG Traufe Südost</b>

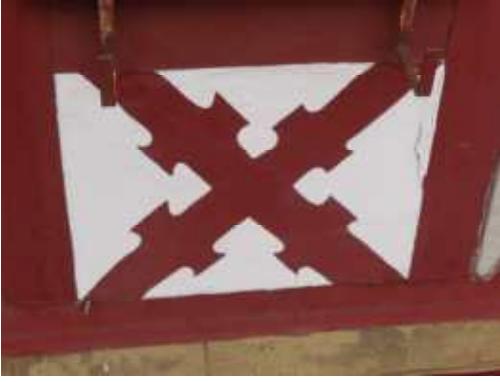
Aufgemalte Zierform
36	<b>Fassade Kernbau Nordostflügel 2. OG Traufe Südost</b>

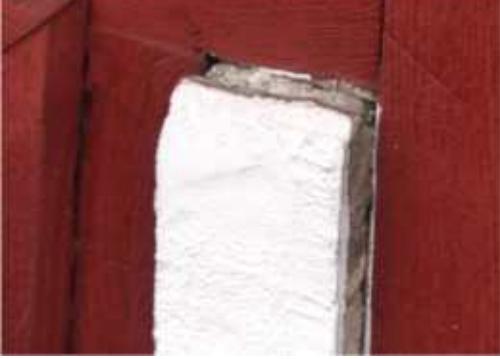
„Wandernde“ Ausfachungen, bestehend aus Bimssteinen und einem harten Zementputz
37	<b>Fassade Südflügel 2. OG Traufe Südost</b>

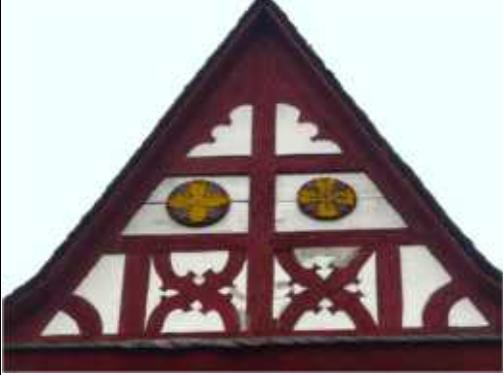
Komplette Neuschöpfung mit einer Kombination aus Brettern und Vollhölzern (exemplarisch). Stark verwitterte Holzoberflächen und schadhafte Gefachputze
39	<b>Fassade Kernbau Nordostflügel 2. OG Traufe Südost</b>

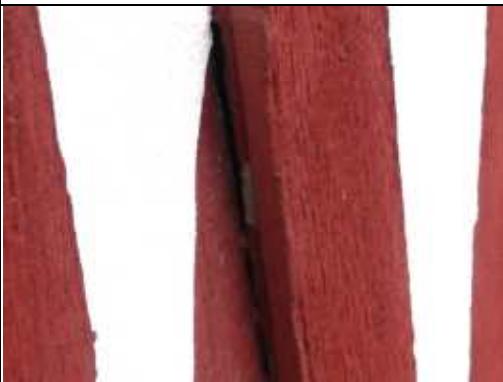
„Vermittlung“ Bretterfachwerk an Originalbestand (exemplarisch)
40	<b>Fassade Kernbau Nordostflügel 2. OG Erker rechts Traufe Südost</b>

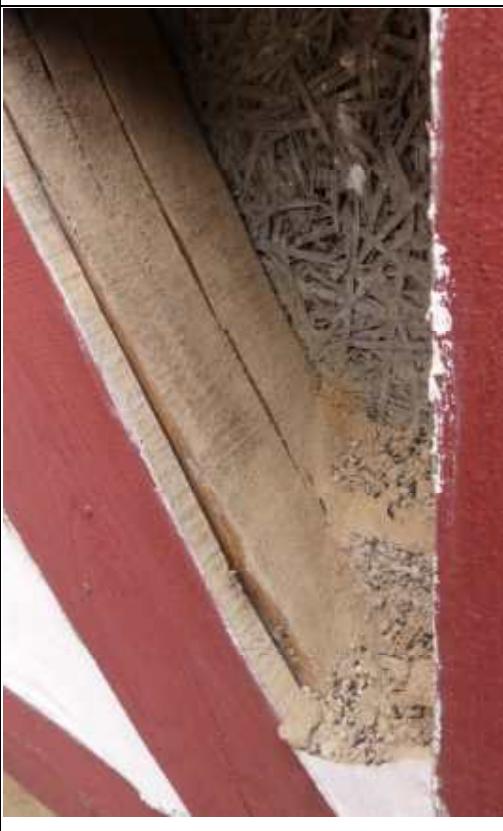
Referenzöffnung; hinter der Verbretterung wurde die gleiche Fachwerkfiguration mit Vollhölzern aus Nadelholz aufgeschlagen.
