Ansicht Süd  
Rekonstruktion gem. Gutachten - Pfettendach  
mit Schleppgaube über Treppenraum

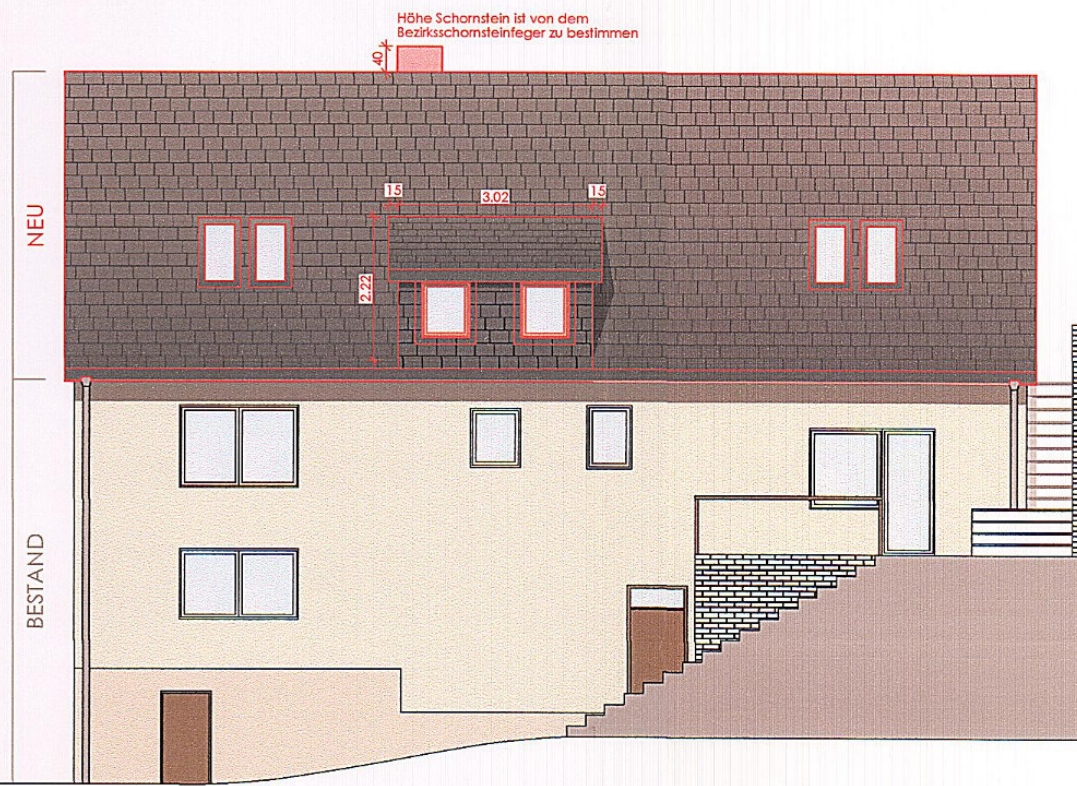
Ansicht Ost  
Rekonstruktion gem. Gutachten - Pfettendach  
mit Schleppgaube über Treppenraum

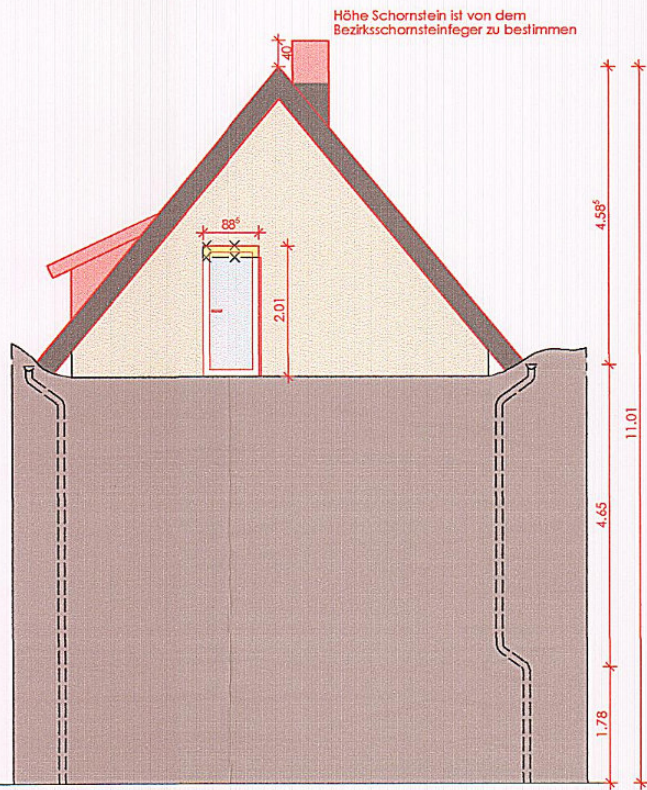
Ansicht Nord  
Rekonstruktion gem. Gutachten - Pfettendach  
mit Schleppgaube über Treppenraum
