**Projekt:** 18-78 Nassau, Günter-Leifheit-Kulturhaus, Sanierung  
**LV:** 18-78-3 Beschreibung der Maßnahmen (Recherchen)

Nachfolgend ist eine Kostenschätzung für die Sanierungsarbeiten im Günter-Leifheit-Kulturhaus in Nassau aufgestellt.

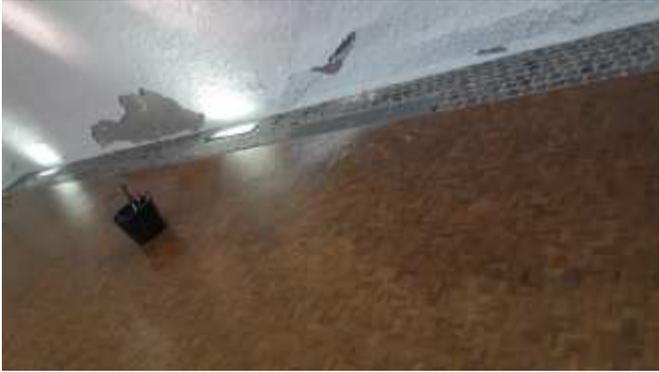
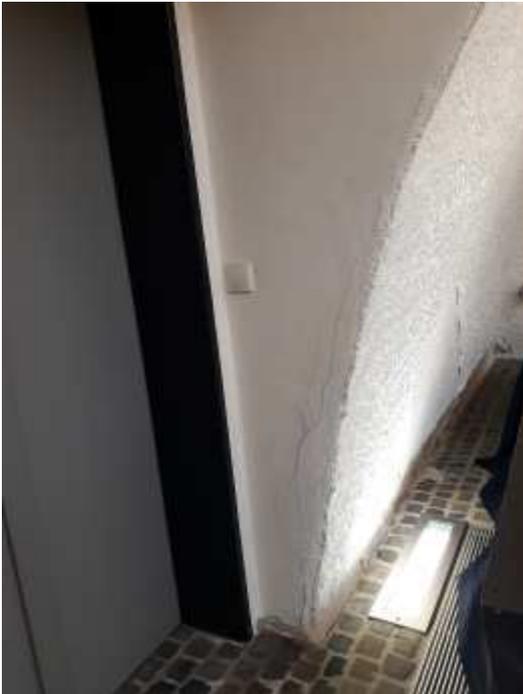
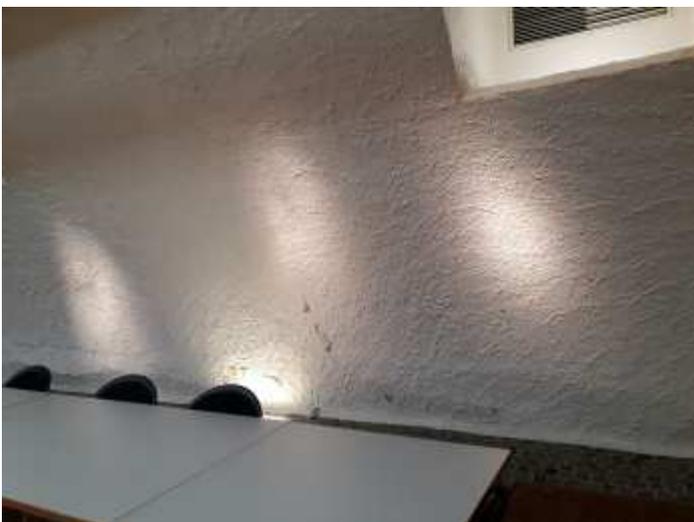
An den Wänden des Versammlungsraumes im Gewölbekeller löst sich in großen Flächen der Innenputz von den Wänden. Als erste Maßnahme soll hier der gesamte Innenputz entfernt werden. Die Wände sind umlaufend von unten nach oben durchfeuchtet.
