## **Baubeschreibung Sanierungskonzept Kostenschätzung**

Objekt: **Ehemaliger Adolzheimer Hof, Nassau**

Maßnahme: Dach- und Fassadeninstandsetzung

Bauherr: **Stadt Nassau**  
Am Adelsheimer Hof 1  
56377 Nassau

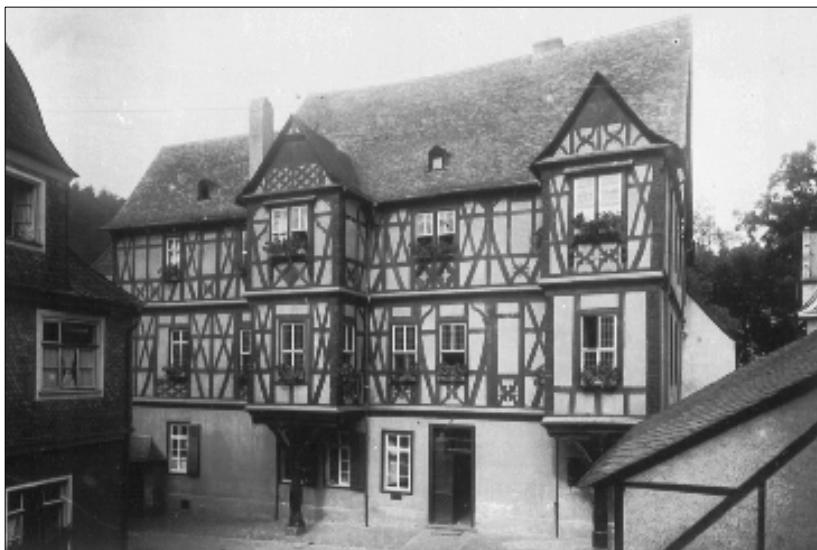
*Abb. 2 oben links:* Nordost- und Südflügel um 1930. Im 2. Obergeschoss noch ungestörtes Gefüge der Erbauungszeit mit reichem Zierfachwerk, geschnitzten Eckständern und Fenstererkern.

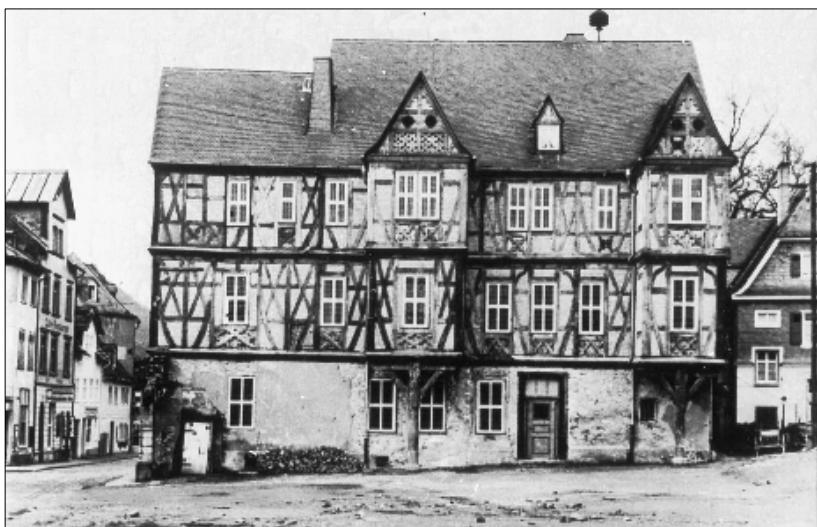
*Abb. 4 unten links:* Nordostflügel und Südflügel um 1951. Der Dachstuhl ist bereits komplett erneuert und mit Schiefer neu eingedeckt; die Fachwerk-Fassade „wiederhergestellt“ und die Gefache mit Bimssteinen ausgemauert.

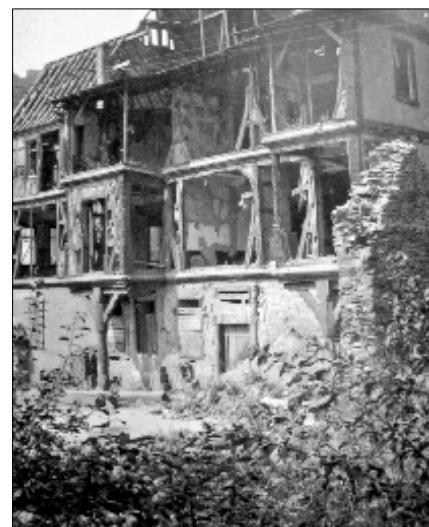
*Abb. 5 unten rechts:* Nordostflügel um 1945 oder 1946. Das Gebäude ist notabgestützt und die Wände größtenteils ausgebaut. Die Erneuerung des Dachstuhl ist bereits begonnen; die Erker mit einem Notdach geschützt.

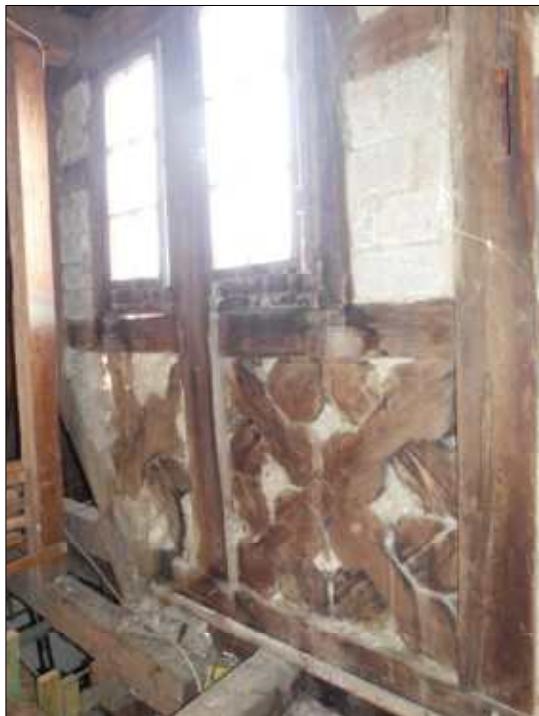
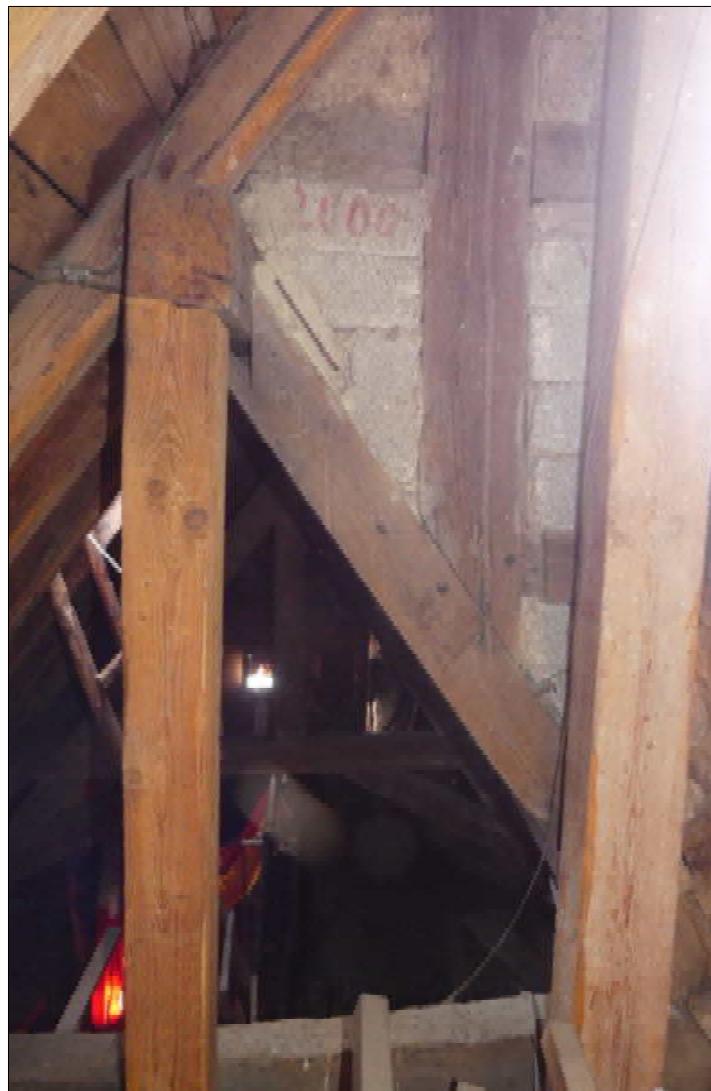
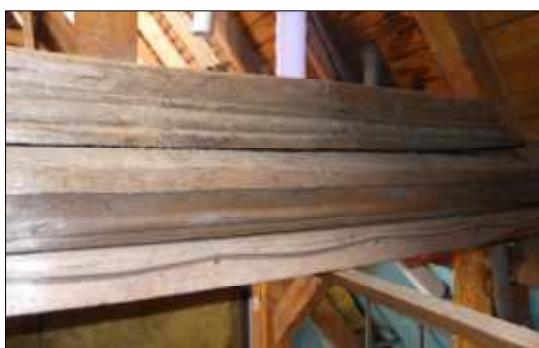
- Rähm und Schwelle weisen keine Zapfenlöcher, keine Verwitterungsspuren und auch keine Reste einer Farbfassung auf (Abb. 8).
- Die Stichbalkenlage der Decke über der ersten Dachgeschossebene endet im Bereich des Südflügels (Abb. 7).
- Die Pfosten des großen Giebels sind sauber in den letzten Giebelsparren des Südflügels eingezapft; die Zierhölzer enden auf dem Giebelsparren (Abb. 9).

Abb. 7 oben links: Wechsel in der Stichbalkenlage, Giebelwand endet mit Giebelsparren  
Abb. 8 unten links: Profilierter Rähm und Schwelle im Dachgeschoß  
Abb. 9 rechts: Eingezapfter Pfosten der Giebelwand in Giebelsparren

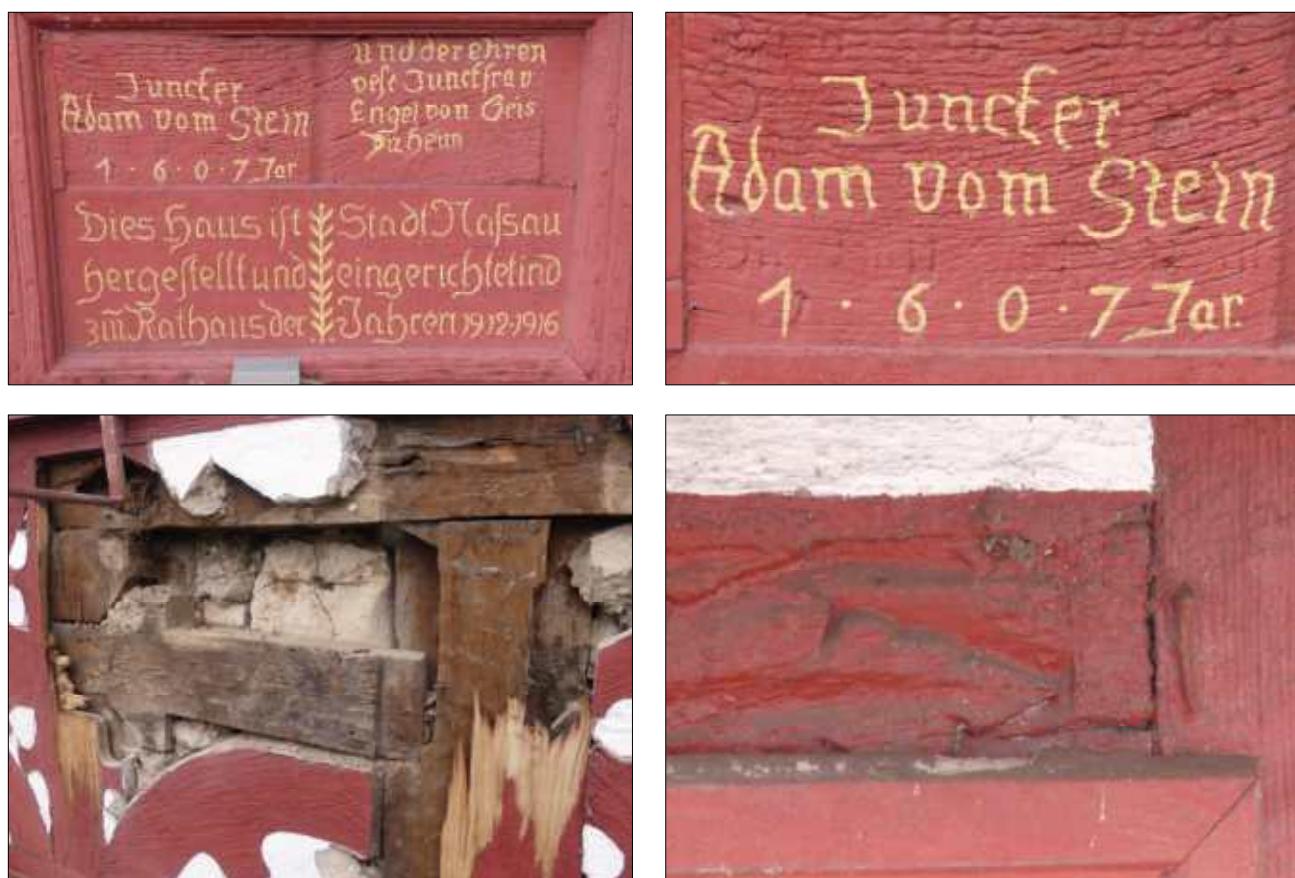
Abb. 11 oben links:

Optisch scheinen die vergrößerten Fensteröffnungen direkt auf den „abgesägten“ Zierformen der Brüstungsfelder aufzuliegen. Nach Abnahme des Putzes und der Verbretterungen zeigt sich jedoch, dass die originalen Riegel unter Inkaufnahme der Zerstörung der Zierhölzer nach unten versetzt wurden, um eine niedrigere Brüstungshöhe zu erwirken.

1916 nach unten ergänzte Originaltafel von 1607

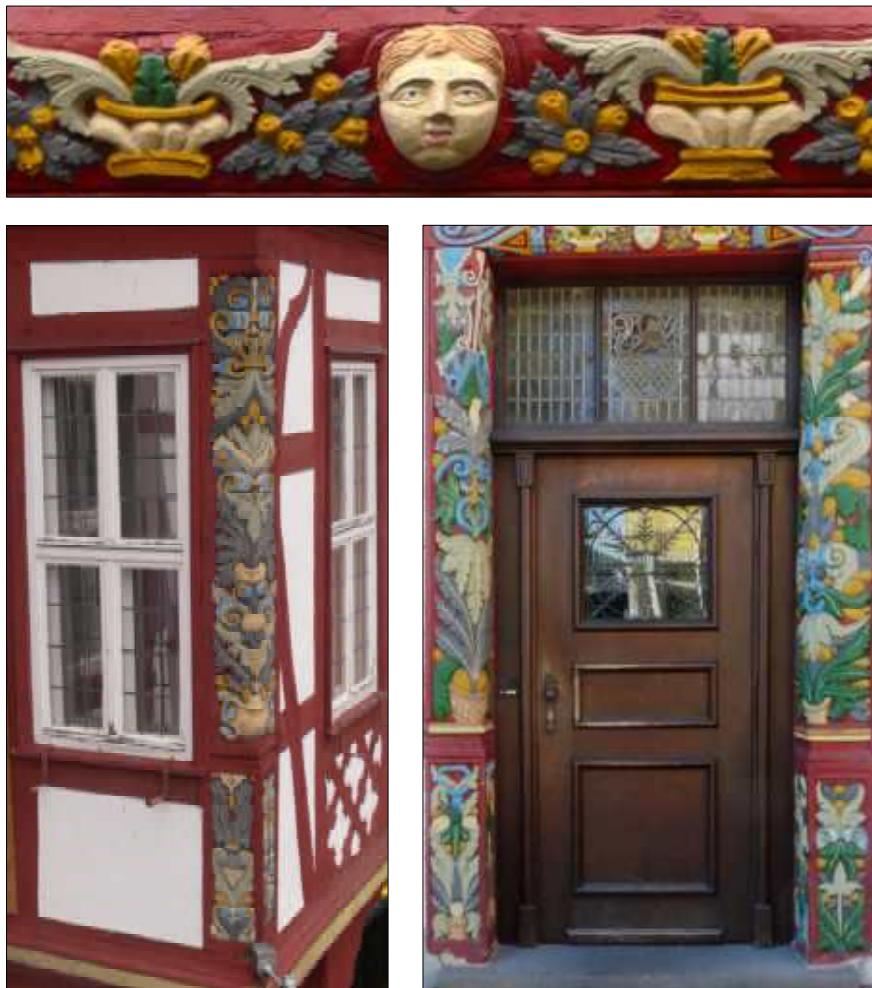
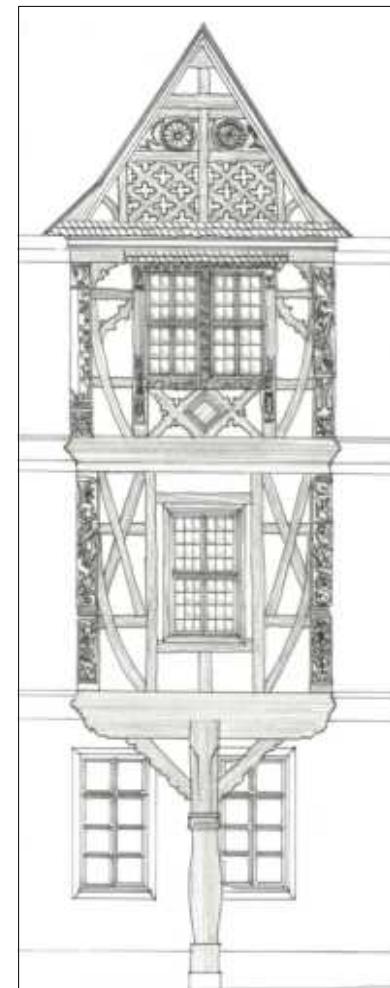
Abb. 15 oben links:

Beim Wiederaufbau nach den Kriegszerstörungen gingen große Teile der Originalsubstanz verloren. Vermutlich aus Kostengründen wurden die geschnitzten Fenstererker und Eckpfosten im Obergeschoss nicht mehr restauriert und wiedereingebaut. Andererseits wurde aber in den anderen Geschossen teilweise ein großer Aufwand betrieben. So wurde der (wohl 1945 verlorene) geschnitzte südliche Eckpfosten des rechten Erkers aufwändig in freier Formensprache neu hergestellt. Der Eingang wurde unter Einbeziehung zweitverwendeter Bauteile als geschnitzter Portalrahmen ohne historisches Vorbild gestaltet, wobei im Sturz ein Originalbauteil der geschnitzten Fensterrahmung vom Obergeschoss des linken Erkers als Spolie wiederverwendet wurde. Das Originalstück mit Kopf und pflanzlicher Ornamentik wurde in die neu gefertigte Schnitzrahmung integriert; an den Voluten ist deutlich der Ansatz und der Bruch in der Ausführungsqualität erkennbar. Die Wiederverwendung als Spolie lässt sich durch die Aufmaßpläne der TH Stuttgart belegen, wo das Bauteil -wenn auch etwas unbeholfen in der zeichnerischen Darstellung- wiedergegeben ist. Auch die seitlichen Türrahmungen bestehen aus zusammengesetzten Reststücken der ehemaligen geschnitzten Eckpfosten der Erker im zweiten Obergeschoss.

Spolie Türsturz aus dem zweiten Geschoss linken Fenstererkers

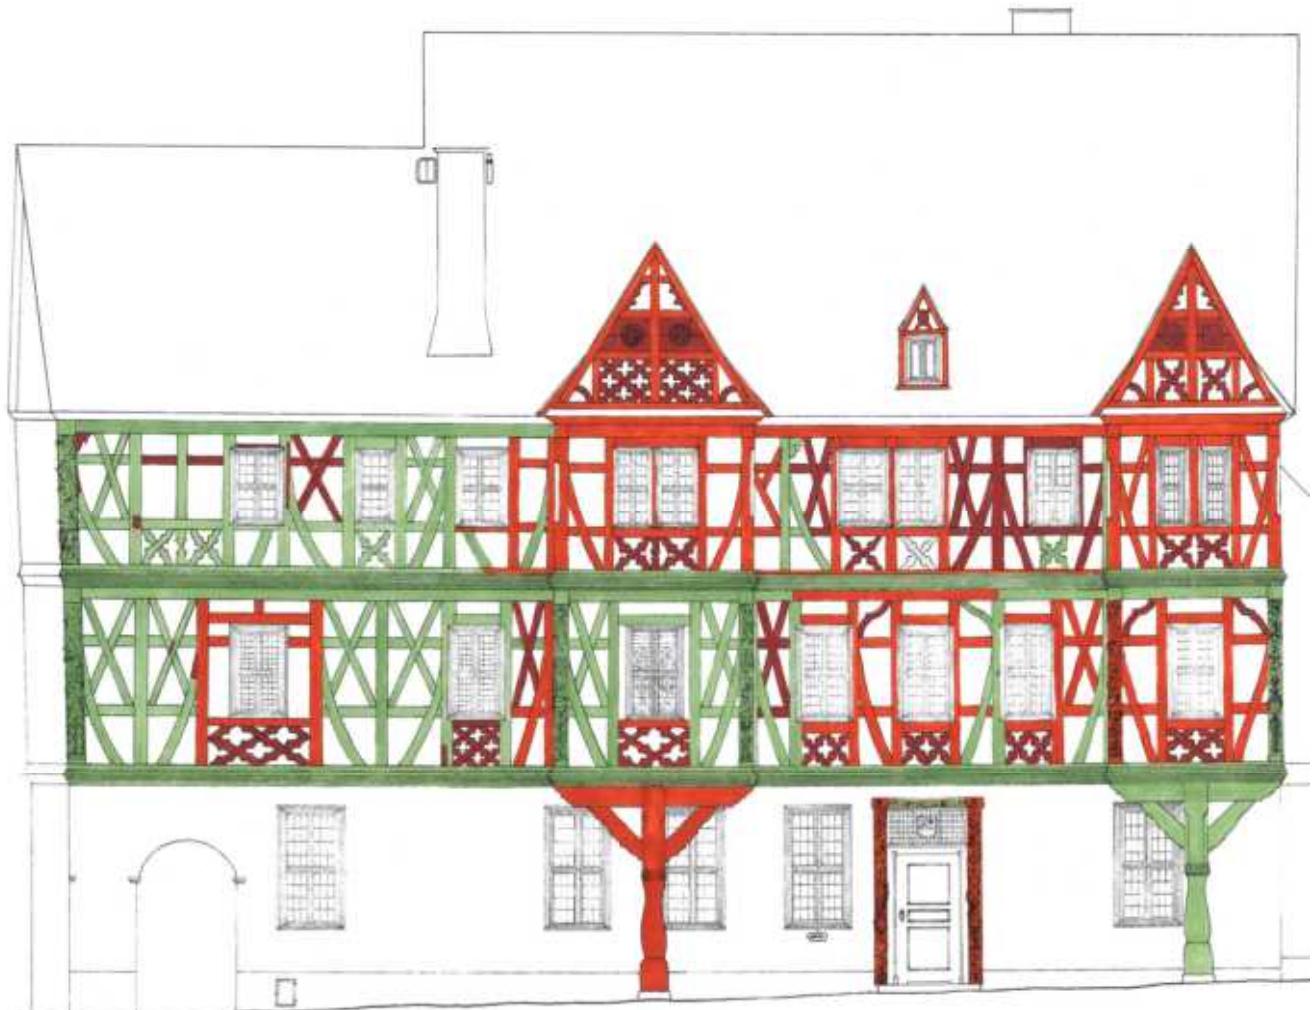
Ansicht von Südosten  
(ohne Maßstab)

Das zweite Obergeschoss der Südostfassade mit den beiden Erkern ist bis auf einen Teil des Südflügels nahezu gänzlich erneuert und daher als eine Neuschöpfung von 1951 anzusehen. Die nachstehende Kartierung gibt den Zustand der Fassade detailliert wieder.

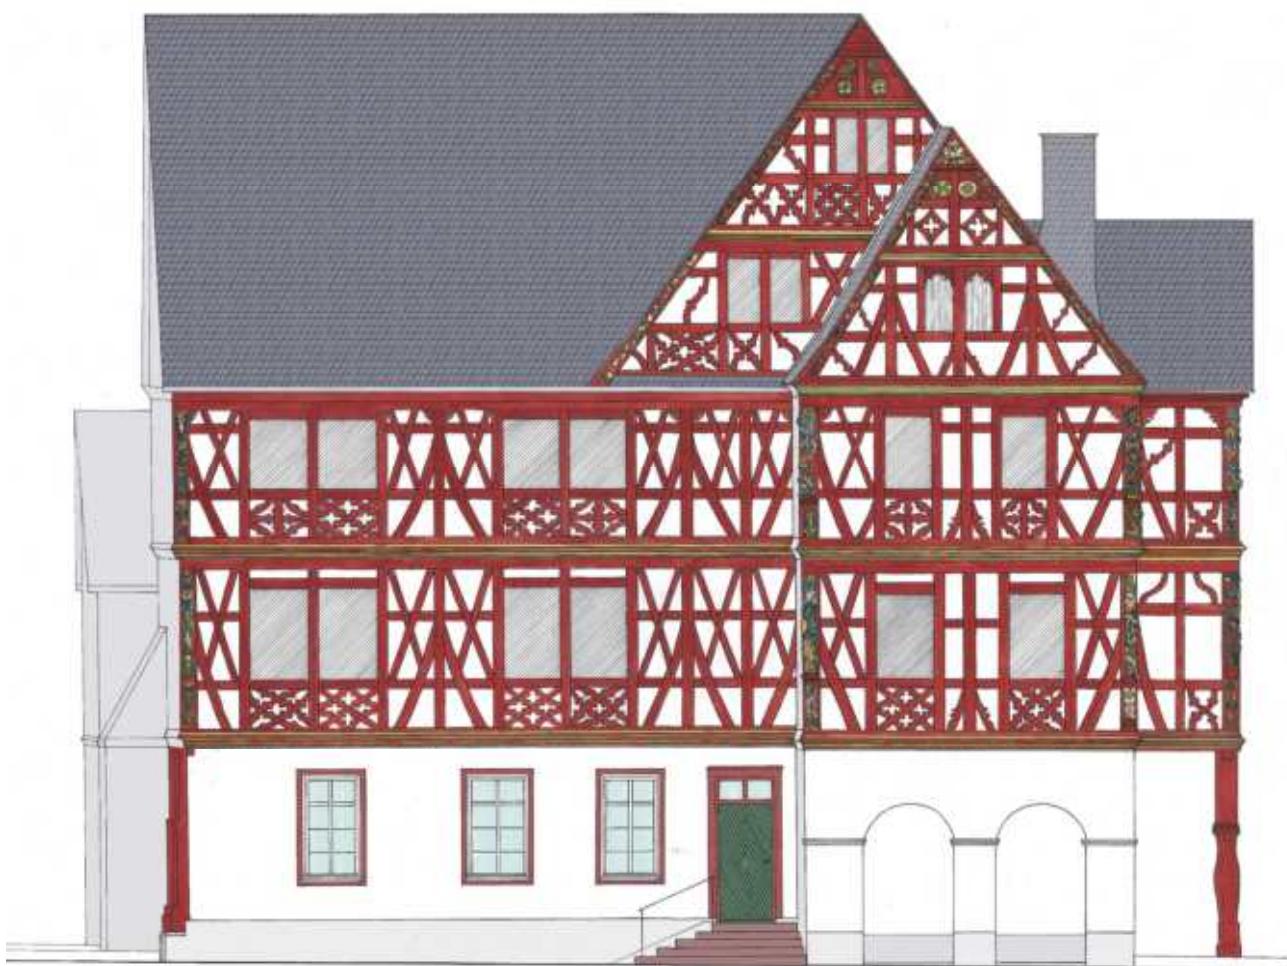
Ansicht von Südwesten  
(ohne Maßstab)  
Vorschlag Wiederherstellung der ursprünglichen Fassadenansicht

Die Variante sieht einen Rückbau der Südwestfassaden von Kernbau und Südflügel in das ursprüngliche Erscheinungsbild vor. Das Gebäude würde durch Schließung der Wunden optisch deutlich gewinnen, allerdings müssten in diesem Fall ein Teil der bestehenden Kastenfenster geopfert werden. Die geschnitzten Fenstererker lassen sich natürlich nicht wiederherstellen aber diese Situation besteht ja schon jetzt an der Südostfassade. Mit den beiden Erkern würde so verfahren wie im Sanierungskonzept beschrieben.

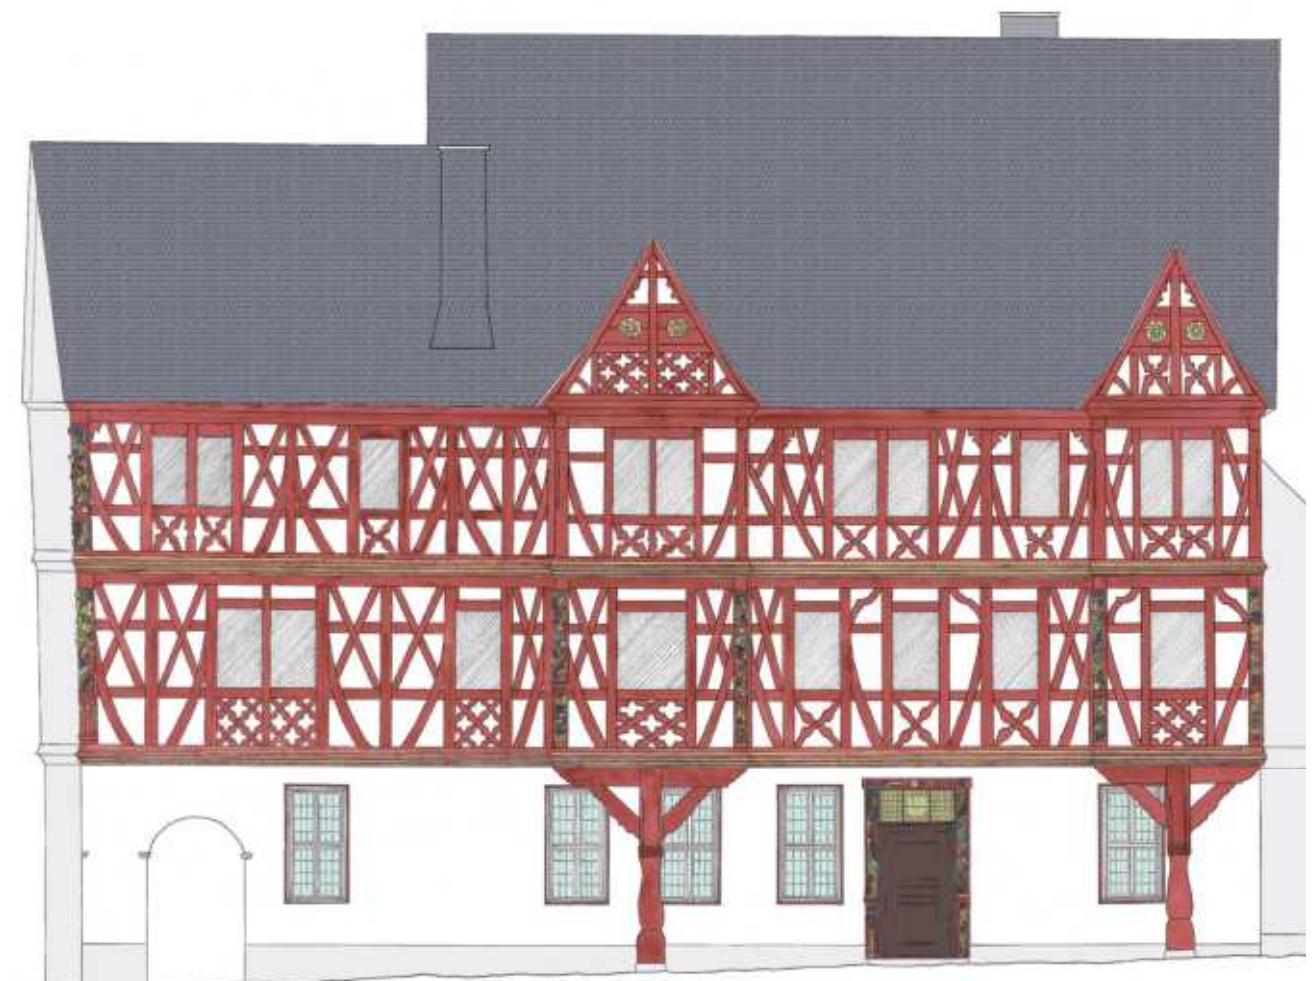
Ansicht von Südosten  
(ohne Maßstab)  
Vorschlag Wiederherstellung der ursprünglichen Fassadenansicht
