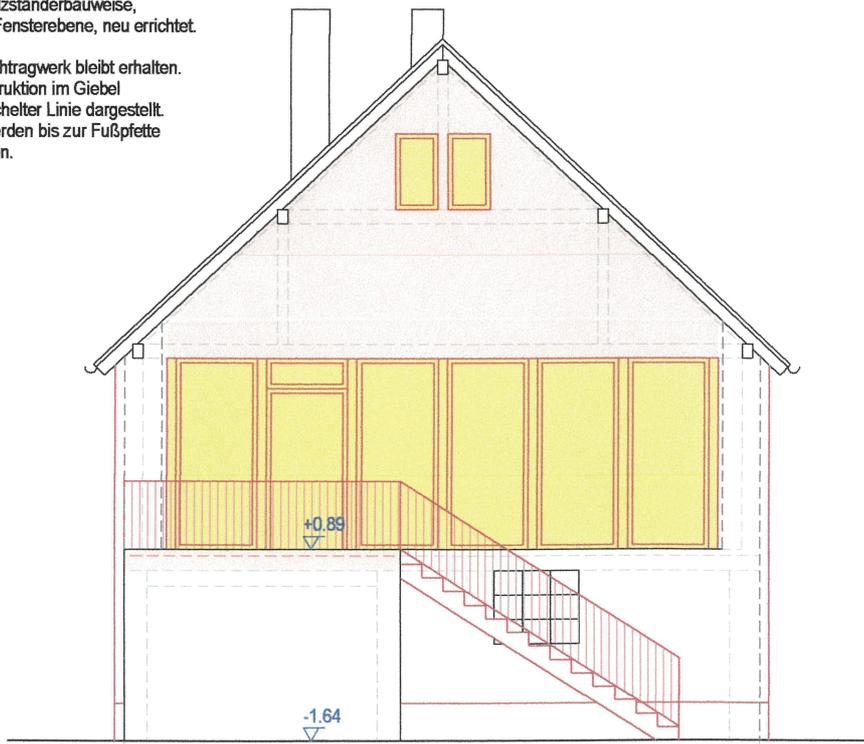
Ansicht Ost

Vorh. gemauerte Giebelwand wird entfernt und in Holzständerbauweise, über der Fensterebene, neu errichtet.

Vorh. Dachtragwerk bleibt erhalten. Holzkonstruktion im Giebel mit gestrichelter Linie dargestellt. Lasten werden bis zur Fußpfette abgetragen.
